DIRECCION DE PREVENCION Y ATENCION DE EMERGENCIAS

DIAGNOSTICO DE EMERGENCIA No. DI-1780

Fecha: Julio 22 de 2003
Dirección: Calle 74 A Sur # 21 A – 18
Barrio o desarrollo: **VILLAS DEL PROGRESO**
UPZ: 67, Lucero
Localidad: Ciudad Bolívar

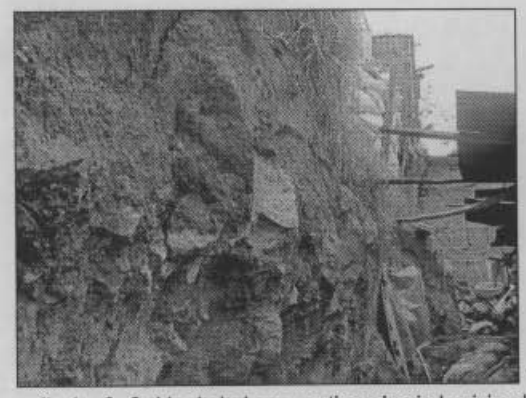
En el predio de la Calle 74 A Sur # 21 A – 18, propiedad del señor William Molina del barrio Villas del Progreso en la Localidad de Ciudad Bolívar se presentó la caída de suelo orgánico junto con bolsas de lona rellenas de tierra las cuales servían como cimentación en la vivienda del señor Asdrúbal Cardona Orozco (21 A – 20), localizado en la parte alta.

Fotografía 1 y 2. Caída de bolsas con tierra hacia la vivienda del señor William Molina (Calle 74 A Sur # 21 A - 18).

Debido a la infiltración de las agua y a las condiciones constructivas se evidencia inestabilidad en el corte realizado entre los dos predios.

Acciones Adelantadas:
Recomendar a los propietarios de la vivienda de la Calle 74 A Sur No. 21 A – 18, Sr. William Molina y 21 A – 20 Asdrubal Cardona realizar una obra de contención con sus respectivas obras de drenaje.

- Construir estructuras de contención en los taludes de corte, complementados con obras de drenaje para el manejo de agua de infiltrada.
- Diseño y construcción de obra de contención en el paso peatonal de la carrera 21 A con calle 74 A Sur.

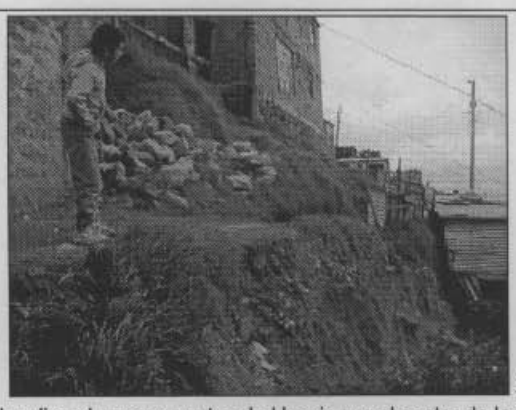
3

En talud ladera abajo, próximo a la vivienda del señor Molina, se encuentra un paso peatonal donde se evidencian procesos erosivos que generan la pérdida del material que conforma el talud, que podrían generar futuros fenómenos de inestabilidad que afectaría este paso peatonal.

Fotografía 3. Talud donde se localiza el acceso peatonal al barrio por el sector de la Calle 74 A Su con carrera 21 A.
