| ALCALDÍA MAYOR DE BOGOTÁ D.C. Fondo Prevención y Atención Emergencias | CONCEPTO TÉCNICO SOBRE NECESIDAD DE ESTUDIOS DETALLADOS DE AMENAZA Y RIESGO POR FENOMENOS DE REMOCIÓN EN MASA DENTRO DEL TRÁMITE DE LICENCIA URBANÍSTICA | Código: | GPR-FT-10 |

| **1.1 CONCEPTO TÉCNICO No. CT:** | **6426** |

| **2.2 PROYECTO:** | VIVIENDA BIFAMILIAR |
| **2.6 DIRECCIÓN:** | Carrera 5 Este No 24A-61 Sur |

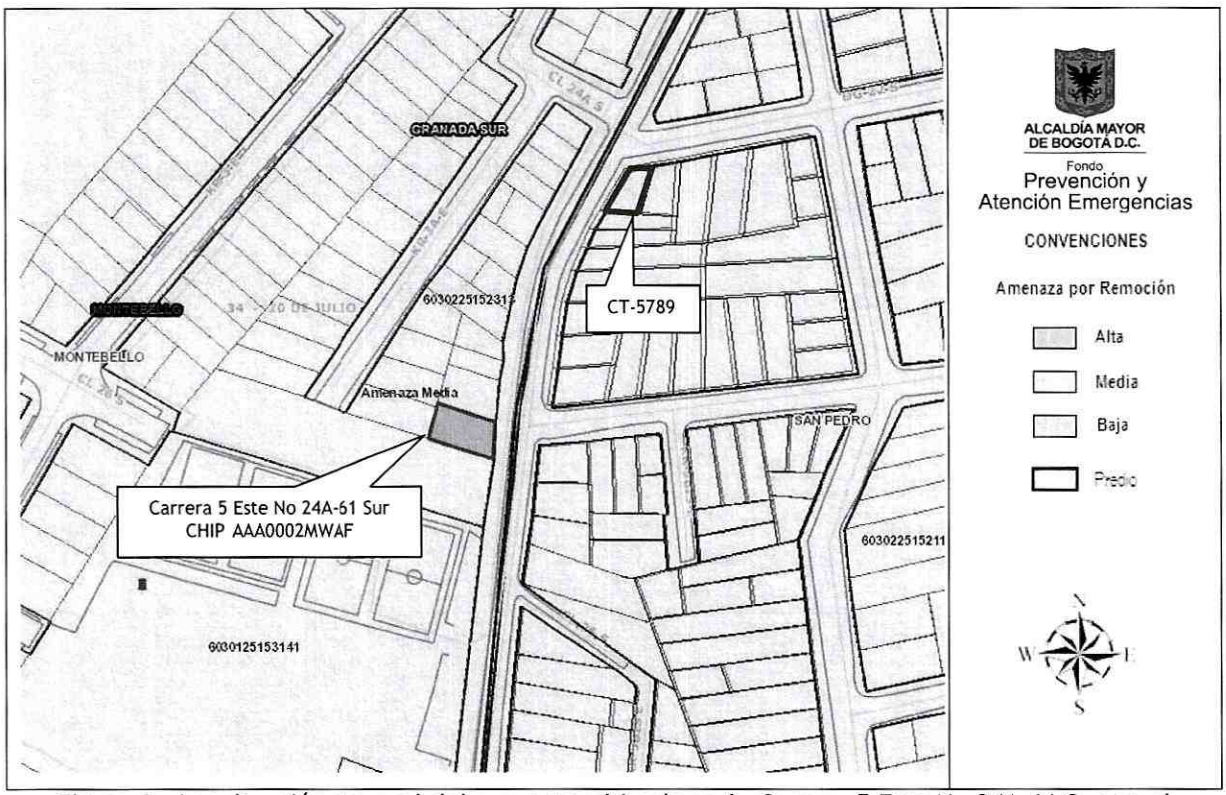
Conforme con el plano normativo de "Amenaza por Remoción en Masa" del Plan de Ordenamiento Territorial de Bogotá - POT, el sector del proyecto ubicado en la Carrera 5 Este No 24A-61 Sur de la Localidad de San Cristóbal, se encuentra en una zona de AMENAZA MEDIA por procesos de remoción en masa (Figura 1).

Figura 1. Localización general del proyecto ubicado en la Carrera 5 Este No 24A-61 Sur en el Plano Normativo de Amenaza por Remoción en Masa del POT (Decreto 190 de 2004), el cual se encuentra en amenaza MEDIA.

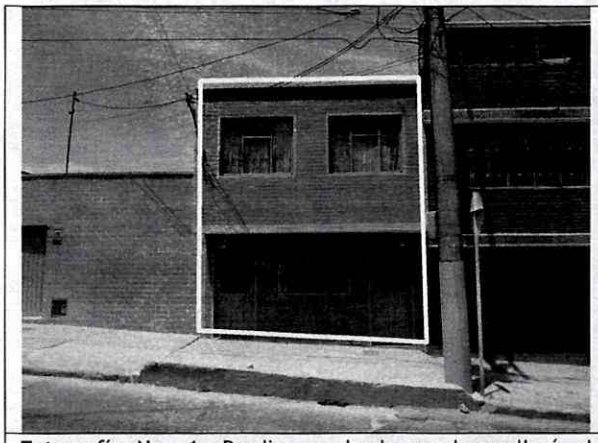
**Fotografía No. 1.** Predio en donde se desarrollará el proyecto, ubicado en la Carrera 5 Este No 24A-61 Sur de la localidad de San Cristobal.

En el momento de la visita, en el predio objeto del presente concepto, se encontraba construida una edificación de dos (2) pisos de altura construida en mampostería parcialmente confinada y cubierta en placa de concreto reforzado, sin evidencias de afectación por procesos de remoción en masa de carácter local al interior del predio, ni de carácter general en la ladera o zonas aledañas al predio evaluado.
