DIAGNÓSTICO TÉCNICO DI - 9513
SUBDIRECCIÓN DE ANÁLISIS DE RIESGOS Y EFECTOS DE CAMBIO CLIMÁTICO
COORDINACIÓN DE ASISTENCIA TÉCNICA
RADICADO 2016ER3321

PREDIO EVALUADO	Calle 98 No 10-56	**ÁREA DIRECTA**			200m²	
BARRIO	Chicó Norte Segundo Sector	**POBLACIÓN ATENDIDA**			20	
UPZ	97-Chicó Lago	**FAMILIAS**	0	**ADULTOS**	20	**NIÑOS** 0
LOCALIDAD	2- Chapinero	**PREDIOS EVALUADOS**			1	
CHIP	AAA0092LFZE	**OFICIO REMISORIO**			CR-25047

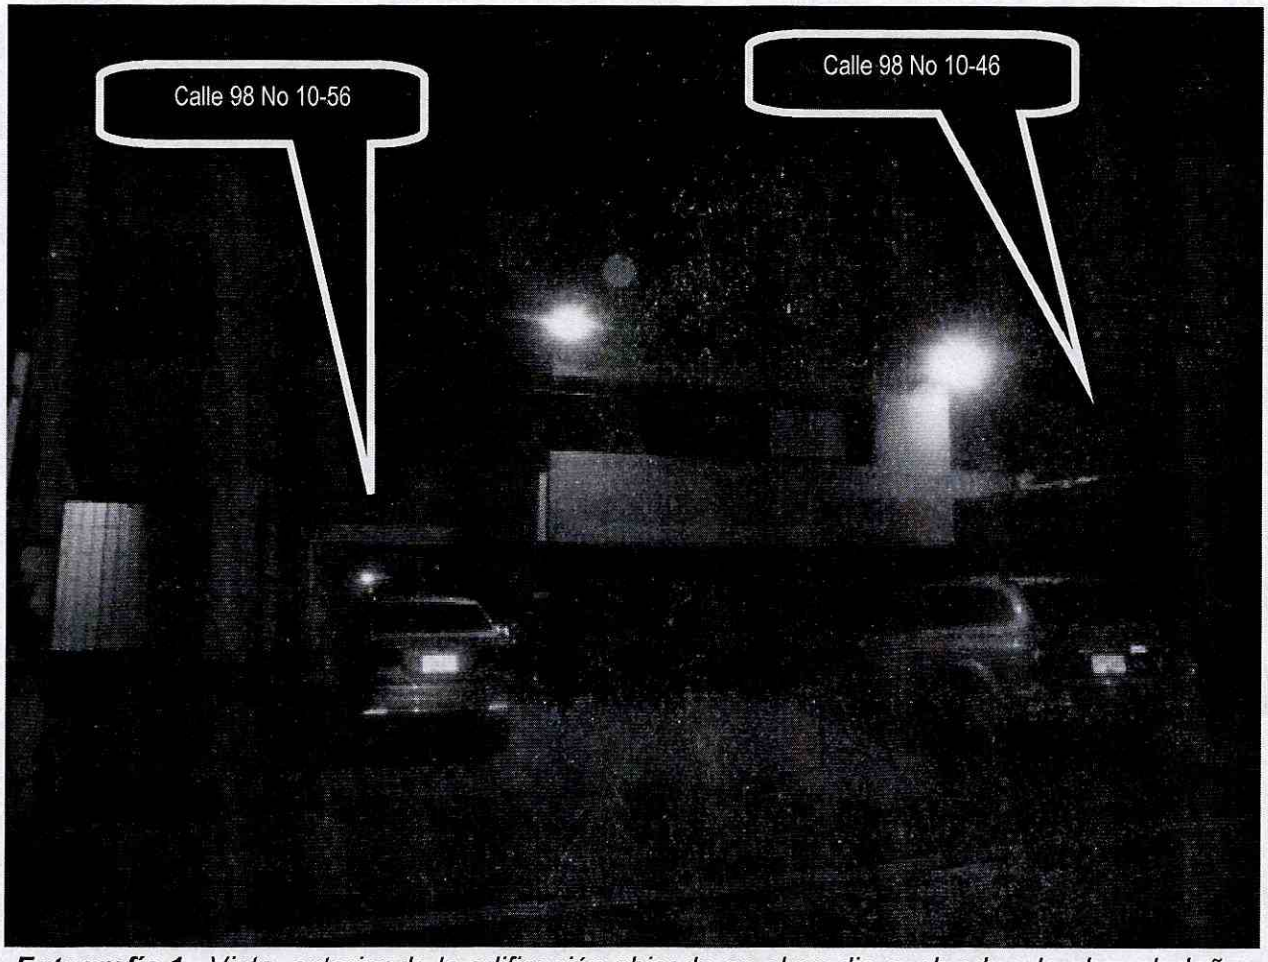
En el predio evaluado se emplaza una edificación de oficinas de 2 niveles construida en muros de carga con columnas de concreto reforzado en algunos sectores y placa de entrepiso aligerada también en concreto reforzado. La edificación colinda hacia el costado oriental con una obra en construcción con nomenclatura Calle 98 No 10-46, la cual se encuentra en la fase de obra blanca. La edificación evaluada también colinda hacia el costado norte con otra obra en construcción de gran extensión que actualmente se encuentra desarrollando las actividades de cimentación.

Fotografía 1. *Vista exterior de la edificación ubicada en el predio evaluado y la obra aledaña del costado oriental*

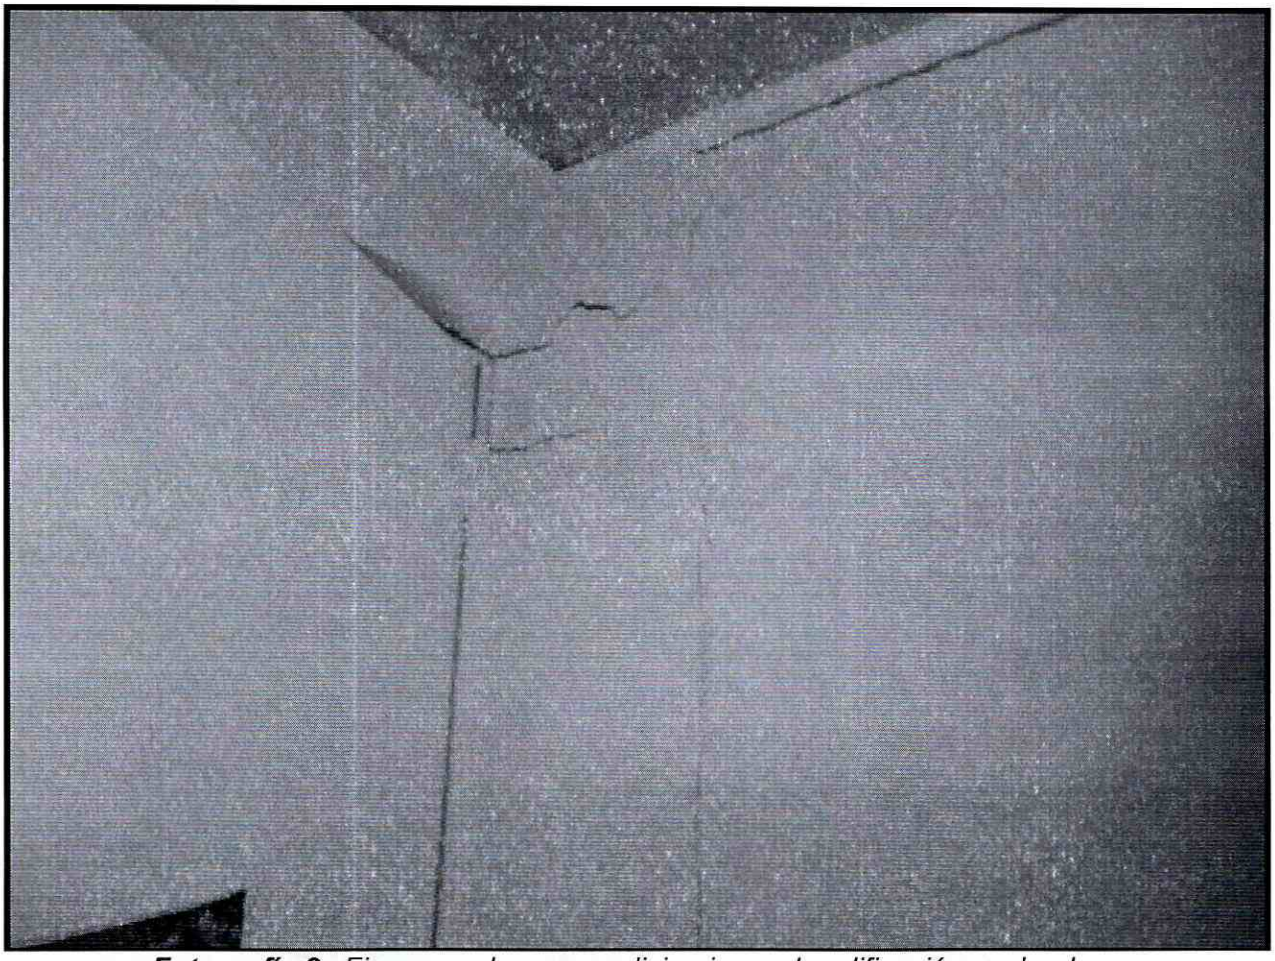
La edificación evaluada presenta afectaciones relacionadas con fisuras en muros divisorios y en el acabado de borde de placa de entrepiso, con aberturas que no superan los 3mm. Dentro de las posibles causas por las cuales se están generando los daños identificados, se encuentran asentamientos diferenciales que está sufriendo la edificación a causa de los diferentes cambios de presión a los que ha sido sometido su terrenos de cimentación, durante las etapas de construcción de las obras aledañas. Situación que con base en la inspección visual no es posible precisar

Fotografía 2. *Fisuras en los muros divisorios en la edificación evaluada.*

- Al responsable y/o responsables de la edificación evaluada, realizar un seguimiento permanente de las condiciones de estabilidad de la estructura que la conforman y del terreno en general, e informar a esta entidad si se presentan cambios importantes que alteren o modifiquen su estabilidad.
