1.1 CONCEPTO TÉCNICO No. CT:	CT-7300
1.2 ÁREA:	Análisis y Mitigación de Riesgos
1.3 COORDINACIÓN:	Estudios y Conceptos Técnicos
1.4 REFERENCIA CRUZADA RADICADO FOPAE:	2013ER26363
1.5 RESPUESTA OFICIAL No.	RO-68559

2.1 SOLICITANTE:	Señora Luz Marleny Joya
2.2 PROYECTO:	Bellavista Sur
2.3 LOCALIDAD:	4. San Cristóbal
2.4 UPZ:	32 - San Blas
2.5 BARRIO O SECTOR CATASTRAL:	Bellavista Sur
2.6 DIRECCIÓN:	Diagonal 40B Sur 9A 40 Este
2.7 CHIP:	AAA0003WMYN
2.8 MANZANA CATASTRAL:	20
2.9 PREDIO CATASTRAL:	04
2.10 ÁREA (Ha):	0.0074 (*)
2.11 FECHA DE VISITA:	Febrero 11 de 2014

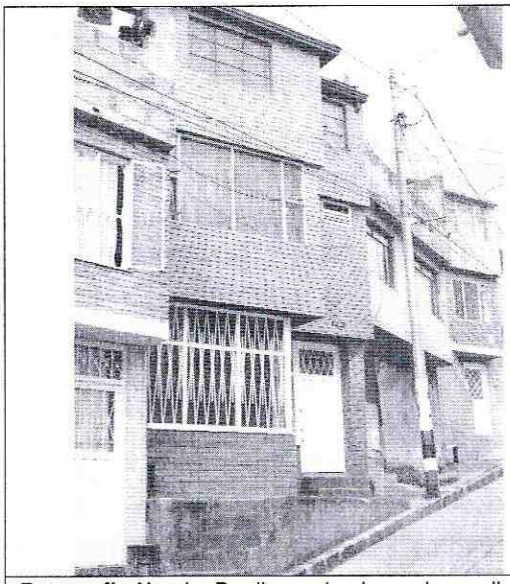
En el predio objeto del presente concepto técnico, se encontró una edificación de 3 pisos posiblemente en mampostería simple y parcialmente confinada, la cual ocupa toda el área del predio y sin evidencias de afectación por procesos de remoción en masa activos que involucren el área del proyecto. Adicionalmente en el entorno no se evidenciaron condiciones o elementos que permitan inferir la presencia de procesos de inestabilidad geotécnica activos en el área del proyecto o sus zonas aledañas. A pesar de lo anterior, se advierte que cualquier intervención que se realice, debe tener en cuenta la presencia de la infraestructura aledaña, por lo que el responsable del proyecto debe garantizar en todo momento la estabilidad general del lote y su entorno.

Fotografía No. 1. Predio en donde se desarrollará el proyecto, ubicado en la DG. 40B Sur 9A 40 Este de la Localidad de San Cristóbal.

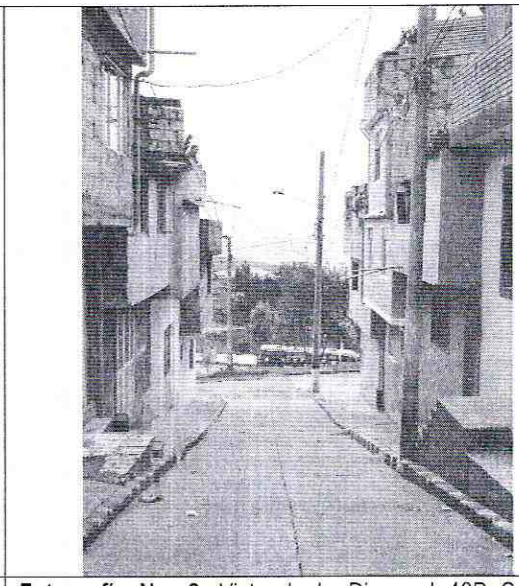
La zona donde se busca desarrollar el proyecto presenta actualmente un uso de suelo urbano con edificaciones de tipo residencial. Corresponde con un sector consolidado con densidad de construcción alta, contando con vías pavimentadas; asimismo, el sector cuenta con sistemas de recolección de aguas lluvias y aguas residuales. En la zona se encuentran edificaciones de hasta tres (3) pisos de altura, en un terreno con pendiente media (Ver Fotografías No. 1 y 2).

Fotografía No. 2. Vista de la Diagonal 40B Sur, se evidencia un sector consolidado cuyo uso es principalmente residencial.
