Secretaría
GOBIERNO
DIRECCIÓN DE PREVENCIÓN Y ATENCIÓN DE EMERGENCIAS

CONCEPTO TÉCNICO Nº 3923

ENTIDAD SOLICITANTE:	D.A.P.D
OBJETIVO:	PROGRAMA DE LEGALIZACION DE BARRIOS
LOCALIDAD:	BOSA
UPZ:	84 BOSA OCCIDENTAL
BARRIOS:	LA INDEPENDENCIA II SECTOR
AREA:	1.1 Ha
TIPO DE RIESGO:	Inundación por desbordamiento
FECHA DE EMISIÓN:	Octubre 9 de 2003
VIGENCIA:	Temporal, mientras no se modifiquen significativamente las condiciones del sector

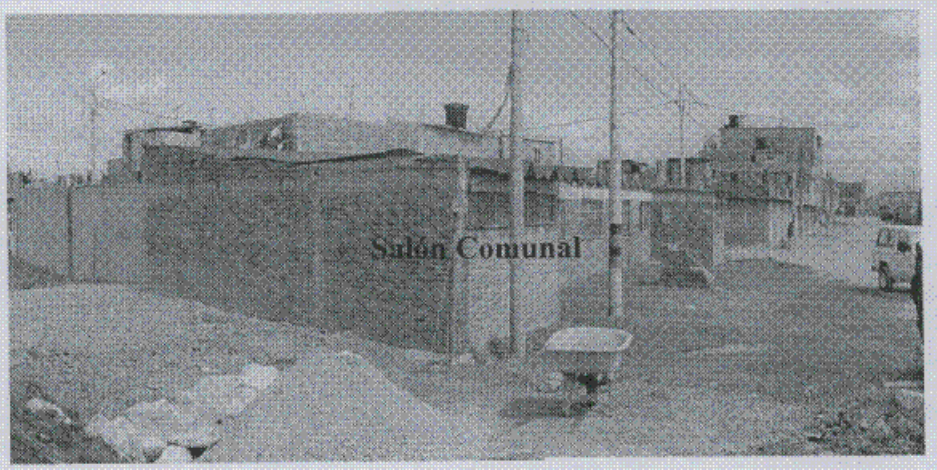
FOTO 1. Costado sur del barrio La independencia II Sector. Se caracteriza por ser un barrio consolidado y cuenta con los servicios públicos básicos y equipamiento comunal.

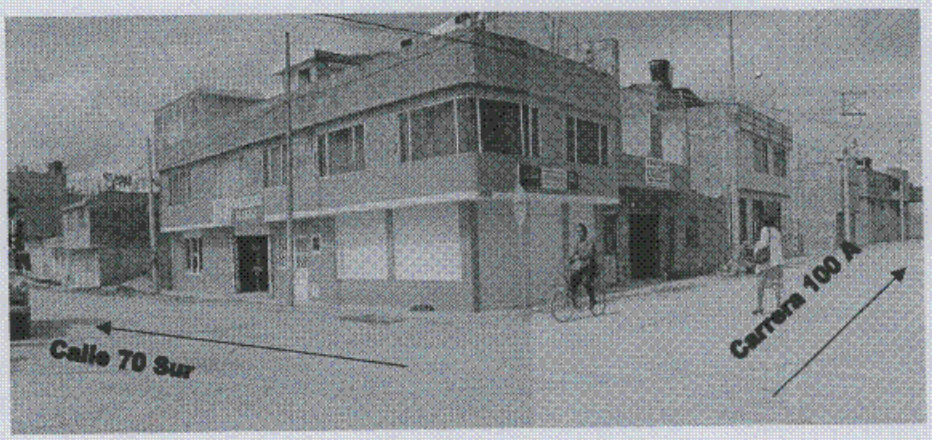
FOTO 2. Carrera 100 A calle 70 Sur barrio La Independencia II Sector. Posee vías principales de acceso en buenas condiciones pero sin pavimentar.
