DIAGNÓSTICO TÉCNICO DI - 11853
SUBDIRECCIÓN DE ANÁLISIS DE RIESGOS Y EFECTOS DE CAMBIO CLIMÁTICO
COORDINACIÓN DE ASISTENCIA TÉCNICA
RAD IDIGER 2018ER4466 - 2018ER4792

Movimiento en masa

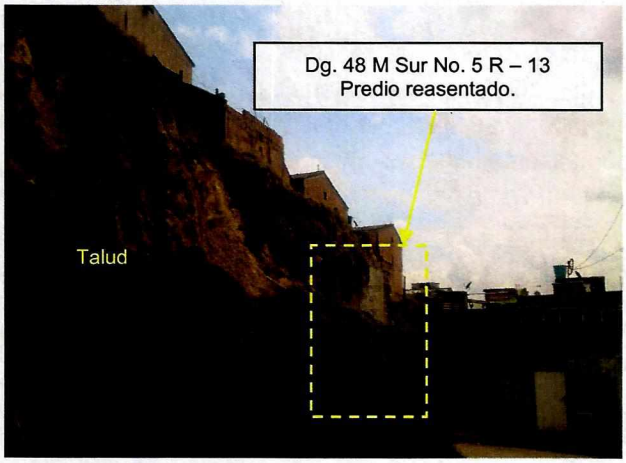
En el sector de la Transversal 5 R con Diagonal 48 M Sur, se ubica un talud correspondiente a un antiguo frente de explotación de materiales sin medidas de protección ni sistemas para el manejo de aguas de escorrentía superficial altamente erosionado, con una pendiente cercana a los 60° y una altura de 5 m a lo largo de 20 m aproximadamente. En la parte alta se ubica un cerramiento en mampostería y láminas de zinc junto con una zona verde con un ancho de 3 m, perteneciente a la conjunto residencial Callejón de Santa Bárbara Real y en la parte baja un tramo de vía vehicular y dos predios demolidos que correspondían a dos viviendas, incluidas en el programa de reasentamiento de familias *(ver fotografías 1 a 4)*. Al momento de la inspección técnica no se identifica que se hayan presentado cambios en el sector inspeccionado en relación con lo observado en la visita técnica realizada por el IDIGER el 09 de Diciembre de 2014 y consignada en el DI-7706.

Sector de la Transversal 5 R con Diagonal 48 M Sur: Falta de protección en taludes de corte (Antiguo frente de explotación de materiales).

Fotografía 1. Sector inspeccionado a la altura de la Transversal 5 R con Diagonal 48 M Sur. Se observa el antiguo frente de explotación de materiales, la vía vehicular en la parte baja y el cerramiento en mampostería y laminas de zinc en la parte alta.

A la Alcaldía Local Rafael Uribe Uribe, desde sus respectivas competencias, adelantar las gestiones pertinentes que conduzcan a que se garantice la estabilidad del antiguo frente de explotación de materiales localizado en el sector de la Transversal 5 R con Diagonal 48 M Sur en el Barrio Los Molinos Parcela 80 y 81 y de esta forma evitar la degradación del terreno que lo conforma y la presencia de nuevos movimientos en masa que pudiesen atentar contra la integridad física de la comunidad de la zona visitada.

A la Alcaldía Local Rafael Uribe Uribe, desde sus respectivas competencias, adelantar las gestiones pertinentes que conduzcan a la implementación de medidas de protección y manejo de aguas sobre el antiguo frente de explotación de materiales donde se emplazan las viviendas localizadas en los predios de la Diagonal 50 Sur No. 11 B – 03 y la Calle 50 Sur No. 11 A – 95, en el Barrio El Playón la Playita a fin de evitar el deterioro y desconfinamiento del mismo y la manifestación de daños severos sobre las viviendas localizadas en la parte alta.

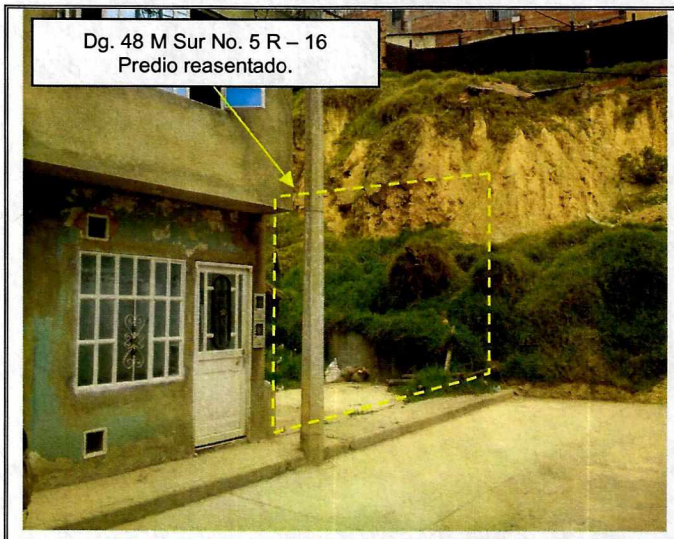
Fotografía 2. Sector inspeccionado a la altura de la Transversal 5 R con Diagonal 48 M Sur. Se observa el antiguo frente de explotación de materiales, la vía vehicular en la parte baja y un predio reasentado.

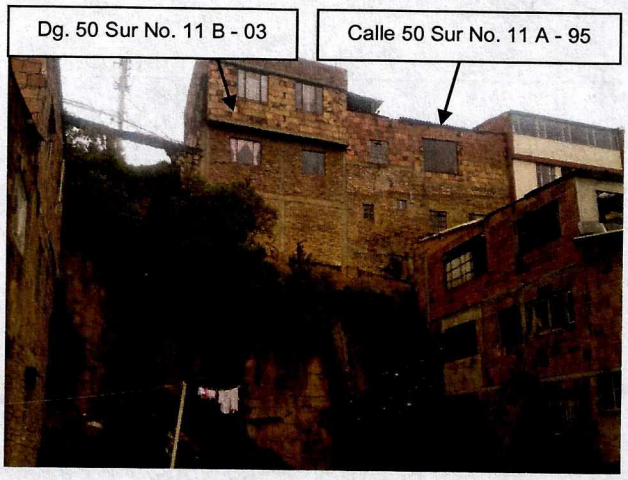
En los predios de la Diagonal 50 Sur No. 11 B – 03 y la Calle 50 Sur No. 11 A – 95, se ubican dos edificaciones de dos niveles construidas en mampostería parcialmente confinada con deficiencias constructivas dada la carencia y continuidad de elementos de confinamiento, localizadas hacia la parte alta de un antiguo frente de explotación de materiales el cual presenta una pendiente de tendencia vertical y una altura de 5 m a lo largo de 30 m, en el cual no se identifican condiciones que adviertan la presencia de movimientos en masa. Para el emplazamiento de las viviendas se implementaron rellenos confinados mediante muros en mampostería *(ver fotografías 5 y 6)*.

Fotografía 5. Vista de las edificaciones ubicadas en los predios de la Diagonal 50 Sur No. 11 B – 03 y la Calle 50 Sur No. 11 A - 95.

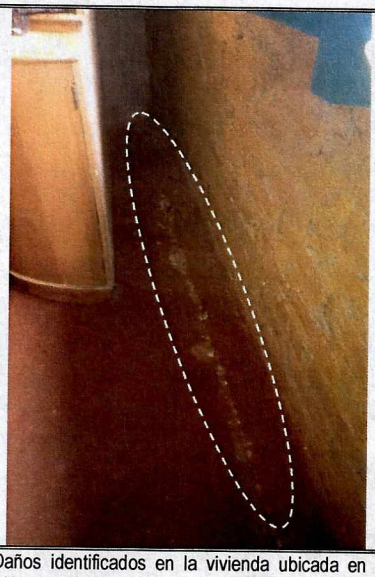
En las placas de entrepiso y cubierta y en muros de cerramiento del costado occidental de la edificación del predio de la Diagonal 50 Sur No. 11 B – 03, se identifican fisuras con aberturas de 2 mm en longitudes entre 50 cm y 1.5 m aproximadamente, así como algunas separaciones de hasta 3 mm entre los muros de cerramiento posterior y la placa de entrepiso de primer a segundo nivel *(ver fotografías 7 y 8)*; daños que se identificaron en la visita técnica adelantada por el IDIGER el día 19 de Agosto de 2014 y que de acuerdo con la inspección técnica no presentan cambios significativos. Sobre los elementos que conforman la edificación localizada en el predio de la Calle 50 Sur No. 11 A – 95 no se identifican daños.

Diagonal 50 Sur No. 11 B – 03: Deficiencias constructivas – Asentamientos diferenciales.

Fotografía 7. Daños identificados en la vivienda ubicada en el predio de la Diagonal 50 Sur No. 11 B – 03.

Al responsables y/o los responsables de las viviendas ubicadas en los predios de la Diagonal 50 Sur No. 11 B – 03 y la Calle 50 Sur No. 11 A – 95, en el Barrio El Playón la Playita de la Localidad Rafael Uribe Uribe, desarrollar las gestiones que conduzcan al mantenimiento, mejoramiento y/o reforzamiento de las edificaciones, con el acompañamiento de personal idóneo, de acuerdo con la normatividad vigente, lo anterior con el propósito de garantizar durante la vida útil de la estructura, las condiciones adecuadas para su uso.
