DIAGNÓSTICO TÉCNICO – DI- 15812
SUBDIRECCIÓN DE ANÁLISIS DE RIESGOS Y EFECTOS DEL CAMBIO CLIMÁTICO
GRUPO ASISTENCIA TÉCNICA
RADICADOS IDIGER 2021ER5575, 2021ER6891 y 2021ER7032

5. ESCENARIO DE RIESGO: Riesgo por actividad de la construcción.

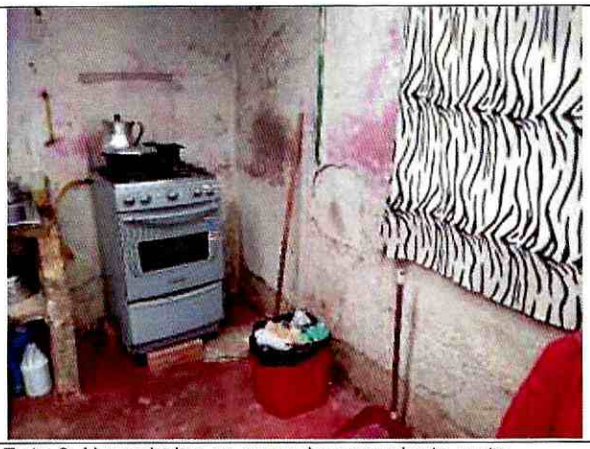
En el predio se ubica una vivienda de un nivel construida hace aproximadamente 8 años, en mampostería simple y cubierta en tejas de zinc soportada por varas de madera. La vivienda presenta manchas de humedad en los muros de cerramiento del costado occidental, provenientes posíblemente de la vivienda aledaña, y del costado norte, provenientes posíblemente del sendero peatonal de acceso a la vivienda (Ver fotos 2 a 4). No se observan otras afectaciones o daños en elementos constructivos de la vivienda.

Foto 3. Humedades en muro de cerramiento norte.

- Al responsable y/o Responsables del predio evaluado en la Calle 80 Sur No. 22 A – 21, en el Barrio El Recuerdo Sur de la Localidad de Ciudad Bolívar, adelantar las gestiones y/o acciones de reparación y mantenimiento de la vivienda, con el ánimo de garantizar su óptimo funcionamiento.
