DIAGNÓSTICO TÉCNICO - DI No. 7999
SUBDIRECCIÓN DE ANÁLISIS DE RIESGOS Y EFECTOS DEL CAMBIO CLIMÁTICO
COORDINACIÓN DE ASISTENCIA TÉCNICA
RADICADO IDIGER 2015ER3048

DIRECCIÓN	Calle 150 No. 117-56 Ap. 202	ÁREA DIRECTA			0.01 Ha		
SECTOR CATASTRAL	Rincón de Santa Inés	POBLACIÓN ATENDIDA			1		
UPZ	27 – Suba	FAMILIAS	1	ADULTOS	4	NIÑOS	0
LOCALIDAD	11 – Suba	PREDIOS EVALUADOS			1		
CHIP	AAA0132SBUH	OFICIO REMISORIOS			CR-20139

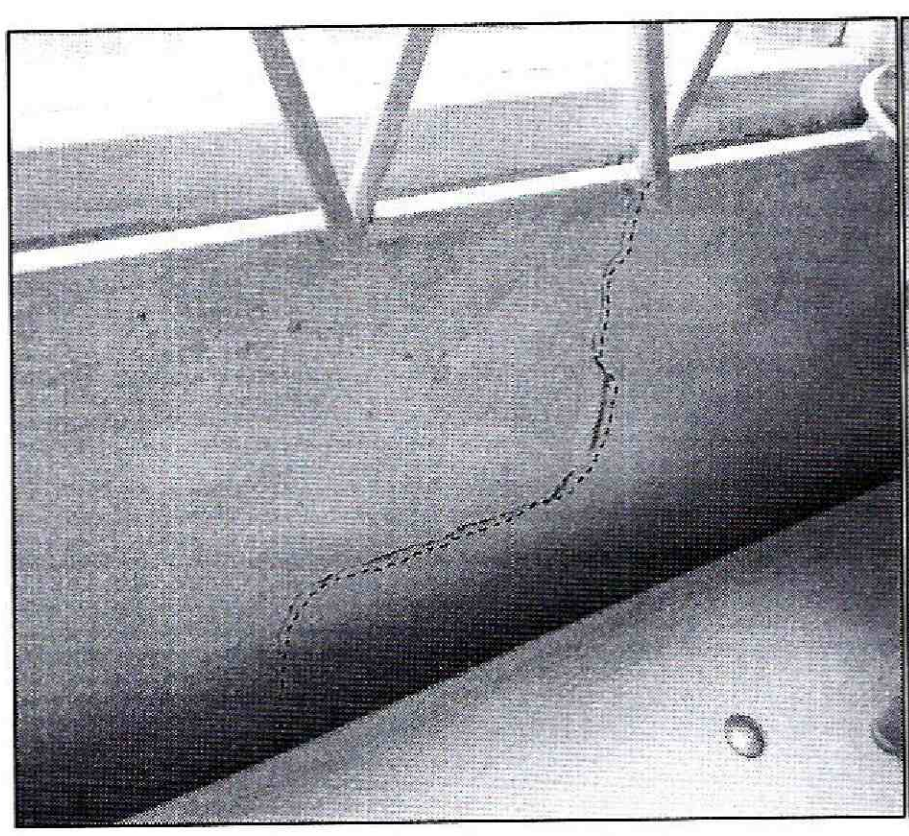
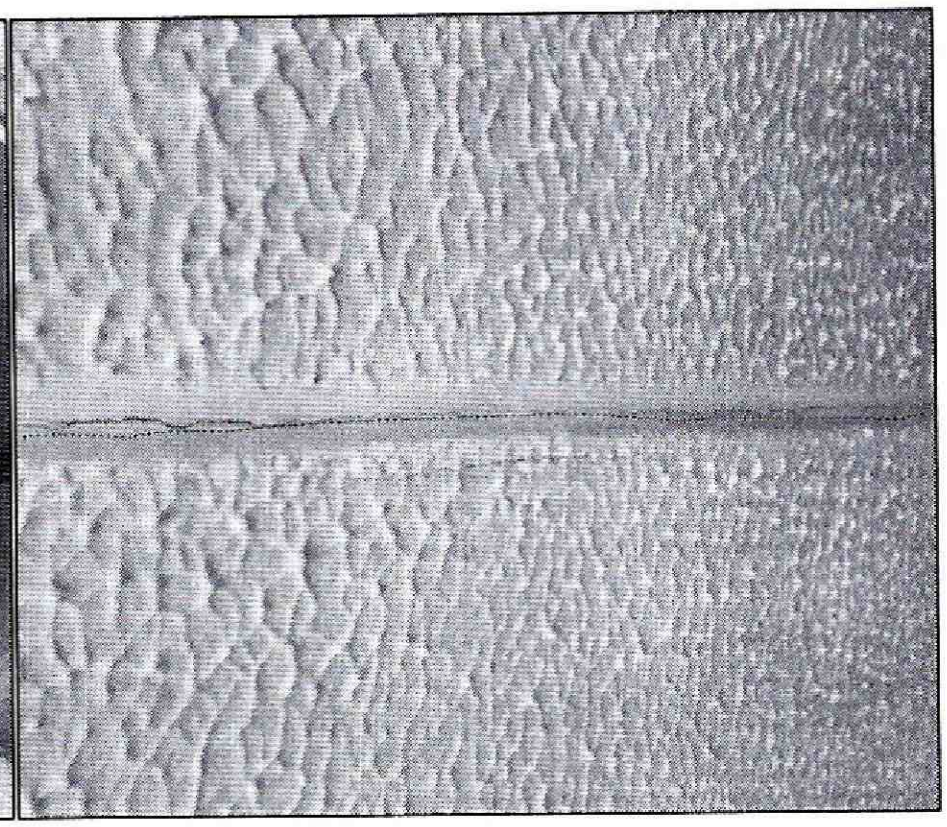
***Fotografía 1 y 2.** Fachada principal del Predio ubicado en la Calle 150 No. 117-56 del Sector catastral Rincón de Santa Inés de la Localidad de Suba*
