DIAGNÓSTICO TÉCNICO – DI No. 16553
SUBDIRECCIÓN DE ANÁLISIS DE RIESGOS Y EFECTOS DE CAMBIO CLIMÁTICO
GRUPO ASISTENCIA TÉCNICA
EVENTO SIRE 5385470 – RADICADO IDIGER No 2021ER17344

Riesgo por Movimiento en masa / Deslizamiento de suelo
Riesgo por Actividad de la construcción / Actividad constructiva de infraestructura (Ejecución de obras)

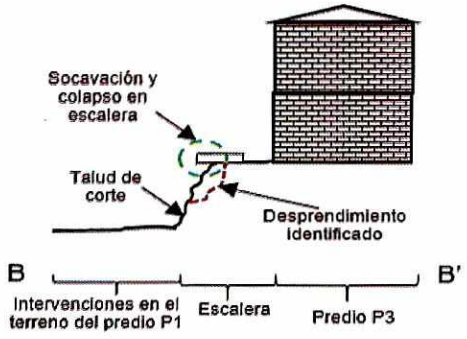
Figura 2. Perfil de la zona inspeccionada (Corte B-B')

Dada la topografía de la zona, las viviendas se encuentran construidas en forma de terrazas escalonadas, realizando taludes de corte y rellenos de origen antrópico para el emplazamiento de estas. Se identifican vías en pavimento rígido y escaleras que dan acceso a las viviendas de los predios del P2 al P11 sobre la Carrera 13A, cabe resaltar que, los predios del P2 al P11 únicamente tienen acceso a través de la escalera mencionada, (ver Figura 2).

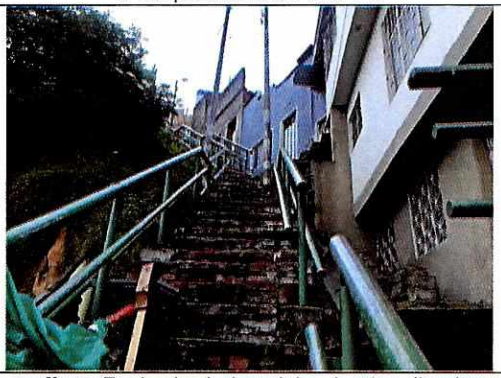
De acuerdo con los antecedentes, se realizó la demolición completa de la vivienda del predio P1, adicionalmente se identificó un aumento en las condiciones de inestabilidad y en la pérdida de material del suelo de soporte de la escalera de la Carrera 13A que da acceso a las viviendas evaluadas, así como aumento en las filtraciones y las condiciones de inestabilidad en el pozo del acueducto localizado a lo largo de las mismas, situación que eventualmente podría estar generando un aumento en la degradación de los materiales del

talud de corte sin estructura de contención sobre el cual se encuentran las escaleras en comento, (ver fotografías 2 - 10).

Fotografía 6. Interior del predio P1.

- A la Alcaldía Local de Rafael Uribe Uribe, desde sus respectivas competencias, garantizar la restricción de uso del predio de la Diagonal 32H Sur No. 13-27 (P1), en el Sector Catastral Granjas de San Pablo de la Localidad Rafael Uribe Uribe, hasta que se adelanten acciones de reparación, reforzamiento y/o reconstrucción de los muros perimetrales del predio, y la estabilización de los taludes de cortes realizados.
