DIAGNÓSTICO TÉCNICO – DI No. 20344
SUBDIRECCIÓN DE ANÁLISIS DE RIESGOS Y EFECTOS DE CAMBIO CLIMÁTICO
GRUPO ASISTENCIA TÉCNICA
EVENTO SIRE No. 5428485

ATENDIÓ: Daniela Alejandra Morales Herrera				**SOLICITANTE:** Comunidad
CAT	16	**MOVIL:**	Contratada	
FECHA:	15 de enero de 2024	**HORA:**	07:15	**VIGENCIA:** Temporal mientras no se modifique significativamente las condiciones físicas del sector

DIRECCIÓN:	TV 76B No. 51B - 33	**COORDENADAS AREA INSPECCIONADA**				X: 96.228,642 Y: 108.638,707		
BARRIO:	San Ignacio	**ÁREA DIRECTA AFECTADA:**				7 m^2		
UPZ:	31 -Santa Cecilia	**POBLACIÓN ATENDIDA:**				7		
LOCALIDAD:	10 – Engativá	**FAMILIAS**	3	**ADULTOS**	6	**MENORES**	1	
CHIP:	AAA0062JSYN	**PREDIOS EVALUADOS**				1		
AREA INSPECCIONADA:	95 m^2	**DOCUMENTO REMISORIO**				CR – 51644

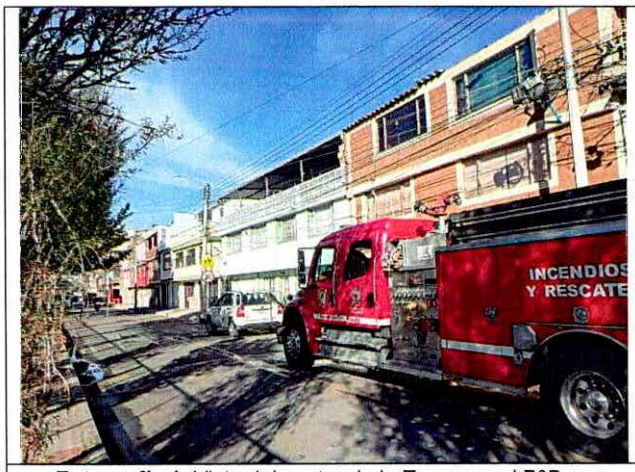
Fotografía 1. Vista del sector de la Transversal 76B con Carrera 51B
