DIAGNÓSTICO TÉCNICO – DI-15804
SUBDIRECCIÓN DE ANÁLISIS DE RIESGOS Y EFECTOS DEL CAMBIO CLIMÁTICO
GRUPO ASISTENCIA TÉCNICA
RADICADO IDIGER No. 2021ER6588
EVENTO SIRE No. 5378440

1. DATOS GENERALES DEL EVENTO

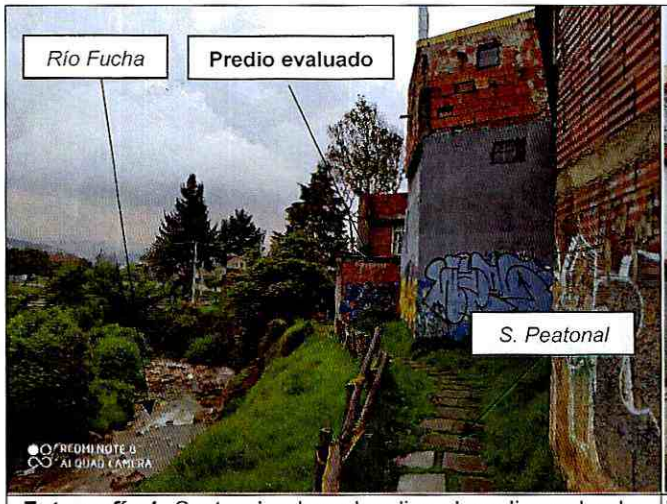
El predio evaluado se localiza sobre un talud de aproximadamente 4 m de altura, situado en la margen derecha del río Fucha (visto en sentido aguas arriba – aguas abajo), a una distancia horizontal variable inferior a 2 m del borde del talud. Entre el borde del talud y el predio evaluado se observa un sendero peatonal sobre terreno natural que cuenta con algunas baldosas en concreto hidráulico, aclarando que este no corresponde al acceso principal del predio evaluado (ver Fotografía 1).

En el predio evaluado se emplaza una vivienda de 2 niveles más terraza, construida en mampostería parcialmente confinada y entrepiso en concreto reforzado, con acceso sobre la CL 11 B Sur, que en el costado suroriental cuenta con una zona de antejardín o patio con cerramiento en muros de mampostería parcialmente confinada de aproximadamente 3 m de altura (ver Fotografía 2 y 3).

Fotografía 1. Sector donde se localiza el predio evaluado, visto de oriente a occidente (aguas arriba – aguas abajo)

Fotografía 2. Fachada de la vivienda emplazada en el predio evaluado, visto desde CL 11 B Sur

Fotografía 3. Zona de antejardín o patio localizado en el costado suroriental del predio evaluado, visto desde el interior del predio

Fotografía 4. Sendero peatonal, al costado suroriental del predio evaluado, afectado por el desprendimiento del material del suelo. Fotografía tomada del DI-14688 (13/06/2020)

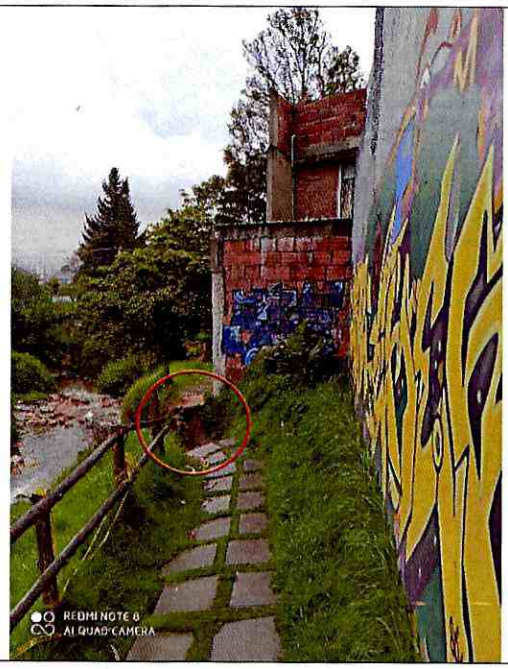
En comparación con los antecedentes, en la inspección realizada se observa, al costado suroriental del predio evaluado, un nuevo desprendimiento de aproximadamente 0,4 m^3 del material del talud que soporta el sendero peatonal, evidenciando avance en el movimiento en masa local descrito en los antecedentes, que genera prácticamente la pérdida total de la banca del sendero en esta zona (ver Fotografías 4, 5, 6 y 7). También se observa que las cintas de seguridad, colocadas como medida de señalización para la restricción de uso del sendero peatonal al costado suroriental del predio, se han ido deteriorando y retirando, por lo que no se evidencia una adecuada señalización para evitar el uso de este sendero, que, de acuerdo con la comunidad, continúa siendo utilizado.

- Los daños identificados en el sendero peatonal localizado al costado suroriental del predio evaluado posiblemente son causados por ausencia de medidas de protección, estabilización y/o contención en el talud de la margen derecha del río Fucha.

Fotografía 5. Sendero peatonal, al costado suroriental del predio evaluado, afectado por el desprendimiento del material del suelo, visto de occidente a oriente. Fotografía tomada el 08/06/2021

Fotografía 6. Sendero peatonal, al costado suroriental del predio evaluado, afectado por el desprendimiento del material del suelo, visto de oriente a occidente

Fotografía 7. Detalle del movimiento en masa del sendero peatonal localizado al costado suroriental del predio evaluado, visto de oriente a occidente

Fotografía 8. Grietas y fisuras en muros perimetrales del costado oriental de la zona localizada en el segundo nivel del costado sur de la vivienda evaluada. Fotografía tomada del DI-14688 (13/06/2020)

- A la Alcaldía Local de San Cristóbal, mantener la recomendación de restricción de uso del sendero peatonal dada por el IDIGER desde el día 22 de noviembre de 2019 como se muestra en el DI-14548, ratificada por el IDIGER el día 13 de junio de 2020 como se registra en el DI-14688, y reiterada en el presente informe, hasta tanto se implementen acciones que garanticen la estabilidad y funcionalidad de la margen derecha del río Fucha.

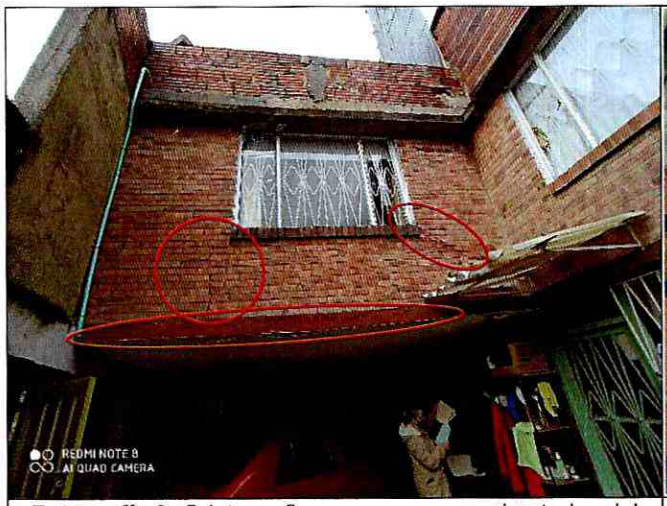
Al interior del predio evaluado se observa que los daños descritos en los antecedentes, esto es, principalmente, grietas y fisuras en muros perimetrales del segundo nivel en el costado suroccidental (ver Fotografías 8, 9, 10, 11 y 12), y fisuras y desprendimiento del recubrimiento en cara inferior de placa del segundo nivel en el costado sur (ver Fotografías 13, 14, 15 y 16), no presentan aumento considerable. Se observa que no se ha acatado la recomendación de restricción de uso del costado sur del segundo nivel de la vivienda evaluada, donde se localiza una sala y un baño, dada por el IDIGER desde el día 13 de junio de 2020, como se evidencia en el DI-14688.

- Los daños identificados en la vivienda evaluada posiblemente se relacionan con asentamientos diferenciales producto de los movimientos en masa en la margen derecha del río Fucha.

Fotografía 9. Grietas y fisuras en muros perimetrales del costado oriental de la zona localizada en el segundo nivel del costado sur de la vivienda evaluada. Fotografía tomada el 08/06/2021

Fotografía 10. Grietas y fisuras en muros perimetrales del costado oriental de la zona localizada en el segundo nivel del costado sur de la vivienda evaluada, visto desde el interior

Fotografía 11. Grietas y fisuras en muros perimetrales del costado oriental de la zona localizada en el segundo nivel del costado sur de la vivienda evaluada, visto desde el interior. Fotografía tomada del DI-14688 (13/06/2020)

Fotografía 12. Grietas y fisuras en muros perimetrales del costado oriental de la zona localizada en el segundo nivel del costado sur de la vivienda evaluada, visto desde el interior. Fotografía tomada el 08/06/2021

- Al responsable y/o responsables del predio de la CL 11 B Sur # 1 A - 42 Este, Barrio Santa Ana, Localidad San Cristóbal, mantener la recomendación de restricción de uso del costado sur del segundo nivel de la vivienda emplazada en este predio, hasta tanto se implementen acciones que garanticen su funcionalidad; recomendación dada por el IDIGER desde el día 13 de junio de 2020 como se registra en el DI-14688, y ratificada en el presente informe.

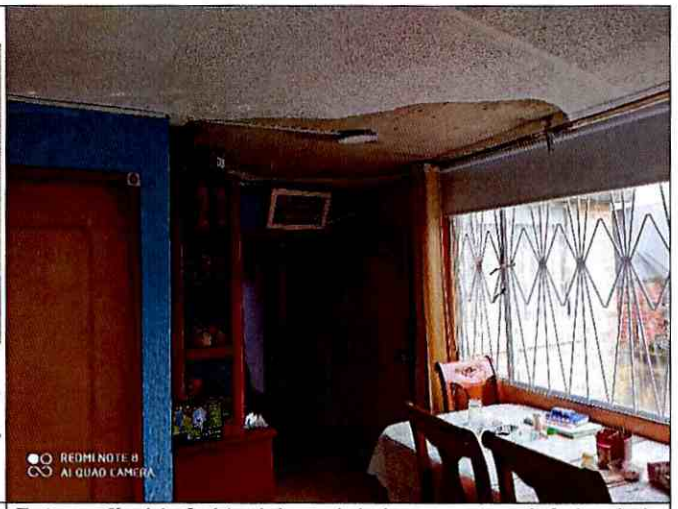
Fotografía 13. Caída del recubrimiento en cara inferior de la placa en el costado sur del segundo nivel. Fotografía tomada del DI-14688 (13/06/2020)

Fotografía 14. Caída del recubrimiento en cara inferior de la placa en el costado sur del segundo nivel. Fotografía tomada el 08/06/2021

Fotografía 15. Fisuras del recubrimiento en cara inferior de la placa en el costado sur del segundo nivel. Fotografía tomada del DI-14688 (13/06/2020)

Fotografía 16. Fisuras del recubrimiento en cara inferior de la placa en el costado sur del segundo nivel. Fotografía tomada el 08/06/2021

- Al responsable y/o responsables del predio de la CL 11 B Sur # 1 A - 42 Este, Barrio Santa Ana, Localidad San Cristóbal, implementar las correspondientes acciones de mantenimiento y reparación integral de los elementos de la vivienda que presentan daños, así como de mantenimiento y/o aplicación, según corresponda, de impermeabilización en la cara superior de la placa del segundo nivel y de la zona del antejardín o patio en el costado suroriental, con el propósito de garantizar condiciones adecuadas de uso durante la vida útil de la edificación.
