DIAGNÓSTICO TÉCNICO DI - 9653
SUBDIRECCIÓN DE ANÁLISIS DE RIESGOS Y EFECTOS DE CAMBIO CLIMÁTICO
COORDINACIÓN DE ASISTENCIA TÉCNICA
RADICADO IDIGER 2016ER13485

VIVIENDA EVALUADA	Diagonal 77A No 47-10	**ÁREA DIRECTA**			120m²		
SECTOR CATASTRAL	Santa Cecilia	**POBLACIÓN ATENDIDA**			6		
UPZ	Villa Luz	**FAMILIAS**	1	**ADULTOS**	5	**NIÑOS**	1
LOCALIDAD	10-Engativa	**PREDIOS EVALUADOS**			1		
CHIP	AAA0062KACX	**OFICIO REMISORIO**			CR-25324

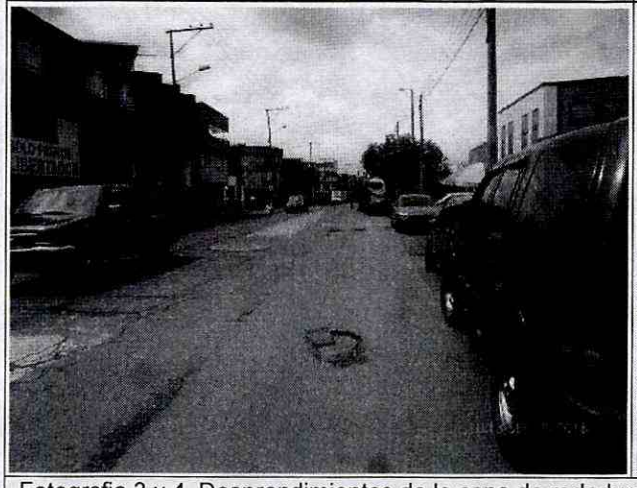
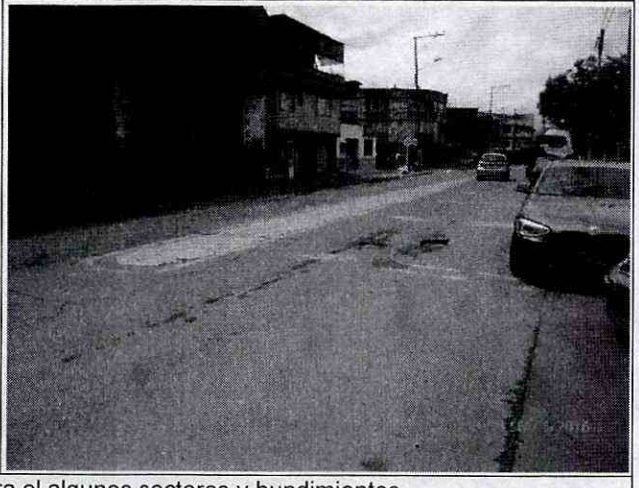
Por otra parte, se realizó verificación al tramo vial que se localiza en la Diagonal 47 Con Transversal 77, la cual corresponde a una estructura de pavimento flexible, donde se observan algunos hundimientos, fisuras en piel de cocodrilo y fisuras en bloque que pudieren estar generando algún tipo de vibración a la vivienda, situación que con una inspección visual no era posible precisar.

Fotografia 2.Fisuras piel de cocodrilo.

Fotografia 3 y 4 .Desprendimientos de la capa de rodadura el algunos sectores y hundimientos.

- La transitabilidad y funcionalidad del tramo vial evaluado (Diagonal 47 Con Transversal 77), no se encuentran comprometidas en la actualidad. Sim embargo su nivel de servicio se encuentra comprometido por los daños identificados en la estructura de pavimento.

- Se recomienda a la Alcaldía Local de Engativá, Unidad Administrativa Especial de Rehabilitación y Mantenimiento Vial-UAERMV, desde sus respectivas competencias, identificar el responsable y/o responsables de coordinar el mantenimiento, rehabilitación de la infraestructura existente en el Sector de la Diagonal 47 Con Transversal 77, esto con el fin de garantizar el adecuado funcionamiento de la misma.

- Teniendo en cuenta, el tránsito de vehículos de tipo pesado que circulan por la Diagonal 47 Con Transversal 77, se recomienda al Instituto de Desarrollo Urbano-IDU y a la Secretaria Distrital de Movilidad- SDM, desde sus competencias, determinar si la estructura de pavimento de este sector está diseñada para este tipo de cargas y si las vibraciones que se están induciendo a la edificación evaluada, pudieren generarle daños que comprometan su estabilidad.
