1.1 CONCEPTO TÉCNICO No. CT:	CT-7789
1.2 ÁREA:	Análisis de Riesgos y Efectos de Cambio Climático
1.3 COORDINACIÓN:	Estudios y Conceptos Técnicos
1.4 REFERENCIA CRUZADA RADICADO IDIGER:	2014ER17472
1.5 RESPUESTA OFICIAL No.	RO-73771

2.1 SOLICITANTE:	Curaduría Urbana No. 2
2.2 PROYECTO:	Multifamiliar
2.3 LOCALIDAD:	4. San Cristóbal
2.4 UPZ:	50.LaGloria
2.5 BARRIO O SECTOR CATASTRAL:	La Victoria
2.6 DIRECCIÓN:	Calle 39 Sur No. 5-66 Este (*)
2.7 CHIP:	AAA0003MUUH
2.8 MANZANA CATASTRAL:	26
2.9 PREDIO CATASTRAL:	05
2.10 ÁREA (Ha):	0.0254 (**)
2.11 FECHA DE VISITA:	Octubre 02 de 2014

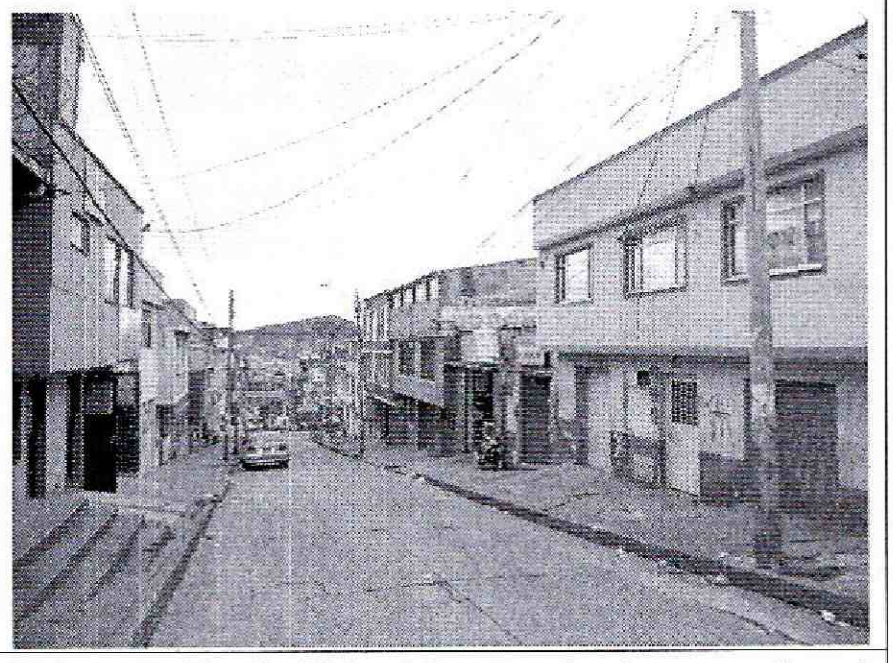
La zona de interés cuenta con un uso de suelo urbano, que corresponde a un sector consolidado con densidad de construcción alta principalmente residencial, en un terreno con pendiente media a alta, contando con vías principales y secundarias pavimentadas. En el sector se encuentran edificaciones hasta de dos (2) niveles de altura, las cuales cuentan con sistemas estructurales de tipo mampostería semiconfinada. En el momento de la verificación técnica adelantada, las edificaciones de la zona no evidenciaban daños o patologías que permitan identificar o definir la presencia de procesos de remoción en masa activos en el área del proyecto (Fotografía 1 y 2).

Fotografía No. 1. Vista del sector donde se localiza el proyecto de la Calle 39 Sur No. 5-66 Este, donde se evidencia un sector consolidado cuyo uso es principalmente residencial.

Fotografía No. 2. Vista del sector donde se localiza el proyecto de la Calle 39 Sur No. 5-66 Este, donde se evidencia un sector consolidado cuyo uso es principalmente residencial.

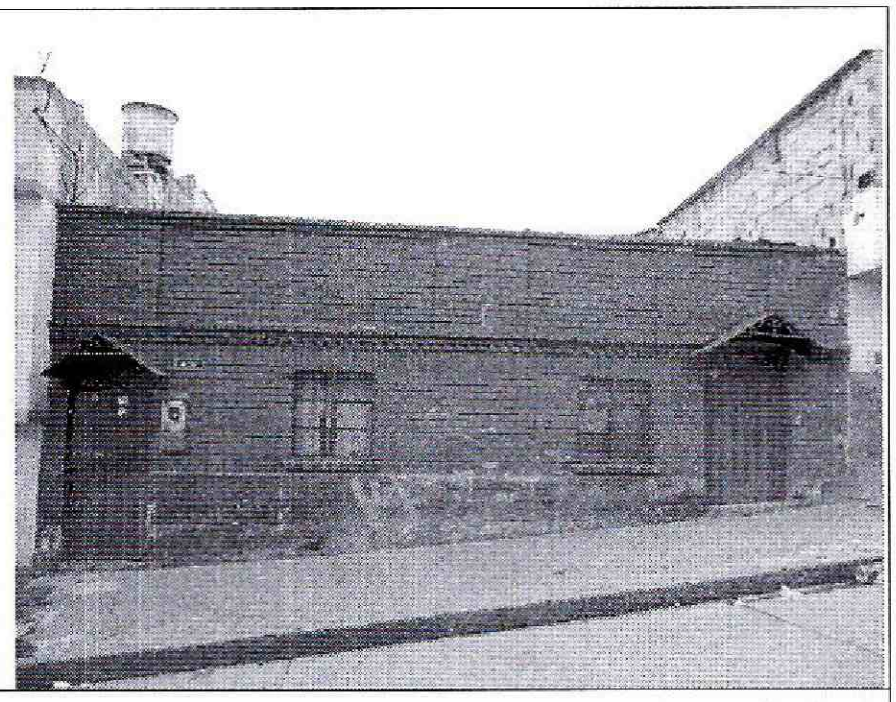
Con base en la inspección visual realizada al momento de la visita técnica, en el predio de consulta se identificó una edificación de dos (2) niveles y con un sistema estructural de tipo semiconfinado, con placa entrepiso (Fotografía 3 y 4). A pesar de lo anterior, se advierte que cualquier intervención que se realice, debe tener en cuenta la presencia de la infraestructura aledaña, por lo que el responsable del proyecto debe garantizar en todo momento la estabilidad general del lote y su entorno, lo anterior enmarcado en el Artículo 32 del Decreto Distrital 172 de 2014 y de conformidad con el Artículo 42 de la Ley 1523 de 2012.

Fotografía No. 3. Predio en donde se desarrollará el proyecto, de la Calle 39 Sur No. 5-66 Este, en la localidad de San Cristóbal.

Fotografía No. 4. Predio en donde se desarrollará el proyecto, de la Calle 39 Sur No. 5-66 Este, en la localidad de San Cristóbal.
