DIAGNÓSTICO TÉCNICO - DI-12121
SUBDIRECCIÓN DE ANÁLISIS DE RIESGOS Y EFECTOS DE CAMBIO CLIMÁTICO
GRUPO ASISTENCIA TÉCNICA
RADICADO IDIGER No. 2018ER12102
EVENTO SIRE No. 5098469

DIRECCIÓN:	Carrera 11A Este No. 17B-93 Sur	**COORDENADAS AREA INSPECCIONADA**	X1: 99807.06 Y1: 96985.16
BARRIO/SECTOR CATASTRAL:	San Cristóbal Viejo	**ÁREA DIRECTA AFECTADA:**	116 m^2
UPZ:	32 – San Blas	**POBLACIÓN ATENDIDA:**	3
LOCALIDAD:	04 – San Cristóbal	**FAMILIAS** 1 **ADULTOS**	3 **MENORES** 0
CHIP:	AAA0000WAHY	**PREDIOS EVALUADOS**	1
AREA INSPECCIONADA	116 m^2	**DOCUMENTO REMISORIO**	CR-31091

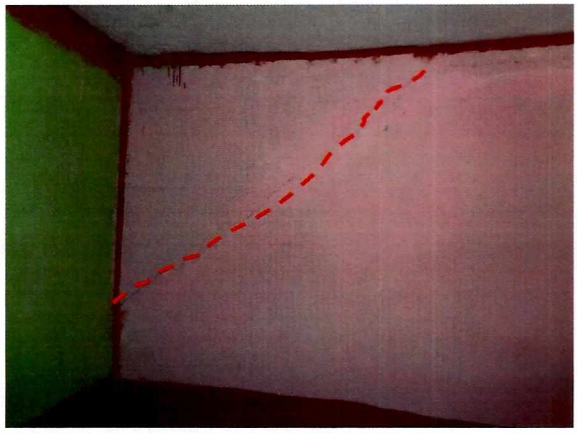
En atención al radicado IDIGER 2018ER12102, el día 04 de agosto personal del Instituto Distrital de Gestión de Riesgos y Cambio Climático - IDIGER, realizó visita técnica al predio de la Carrera 11A Este No. 17B-93 Sur, encontrando una vivienda de un (1) nivel, posiblemente construida en mampostería simple, con placa de contrapiso en concreto, cubierta en teja de asbesto-cemento y cielo raso en esterilla de guadua, que en algunas áreas está cubierto por pañete y en otras esta revestido por machimbre (ver Fotografías 1 a 3).
En varias zonas de la vivienda se observan hundimientos de la placa de contrapiso (ver Fotografía 4), también se identifican grietas de tendencia longitudinal y transversal en dinteles, muros divisorios y muros de cerramiento (ver Fotografías 5 y 6). La cubierta presenta problemas de filtración de agua; en algunas áreas la humedad está deteriorando el machimbre (ver Fotografía 7) y en otras se desprendió el pañete del cielo raso (ver Fotografía 8, techo cubierto con bolsas negras):

Fotografía 5. Grieta en el dintel de una de las puertas de la vivienda.

Fotografía 6. Grieta en muro de cerramiento.

Fotografías 7 y 8. Daños del cielo raso de la vivienda.

- Al responsable y/o responsables del predio ubicado en la Carrera 11A Este No.17B-93 Sur, Barrio San Cristóbal viejo de la Localidad de San Cristóbal, acatar la recomendación de evacuación temporal y preventiva de la vivienda, debido al posible colapso del cielo raso y de algunos muros divisorios y de cerramiento.

- Al responsable y/o responsables del predio ubicado en la Carrera 11A Este No.17B-93 Sur, Barrio San Cristóbal viejo de la Localidad de San Cristóbal, implementar acciones para el mantenimiento y/o mejoramiento del inmueble allí existente, con el fin de garantizar la seguridad de sus habitantes durante la vida útil del inmueble.
