DIAGNÓSTICO TÉCNICO – DI-16168
SUBDIRECCIÓN DE ANÁLISIS DE RIESGOS Y EFECTOS DEL CAMBIO CLIMÁTICO
GRUPO ASISTENCIA TÉCNICA
2021ER9658

DIRECCIÓN:	Carrera 99 No. 69 A – 40 Int. 4 Apartamento 402	COORDENADAS ÁREA INSPECCIONADA			X1: 95477.35 Y1: 111409.95		
BARRIO/SECTOR CATASTRAL:	Los Ángeles	ÁREA DIRECTA AFECTADA:			85 m^2		
UPZ:	73 – Garcés Navas	POBLACIÓN ATENDIDA:			0		
LOCALIDAD:	10 – Engativá	FAMILIAS	0	ADULTOS	0	MENORES	0
CHIP:		PREDIOS EVALUADOS			1		
AREA INSPECCIONADA	85 m^2	DOCUMENTO REMISORIO			CR-41119

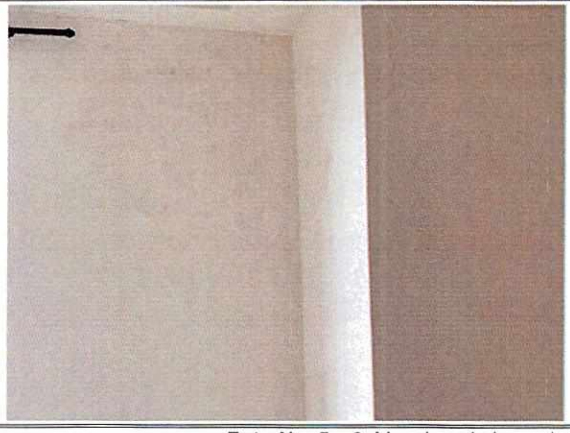
Foto No. 4. Vista interior apartamento 402

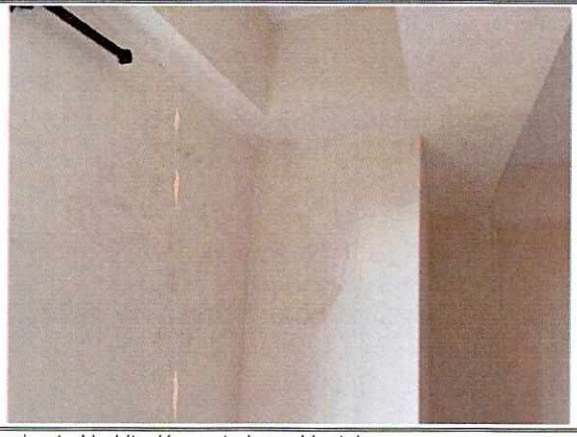
Ausencia de mantenimiento de los elementos de fachada (Impermeabilización).

Foto No. 5 y 6. Manchas de humedad muro perimetral habitación costado occidental

- Conforme a lo dispuesto en el Código de Construcción para Bogotá D.C. (Acuerdo 20 de 1995), donde se establece que es obligación de los propietarios y/o responsables de los inmuebles propiciar y efectuar el adecuado mantenimiento de sus instalaciones, se recomienda a los responsables del apartamento 402 Interior 4 y a la administración del predio de la Carrera 99 No. 69 A - 40, en el Sector Catastral Los Ángeles de la Localidad de Engativá, adelantar acciones de mantenimiento, reparación y/o mejoramiento de los elementos no estructurales que presentan daños en la edificación allí emplazada, con el fin que se garantice el buen comportamiento de esta frente a cargas normales de servicio

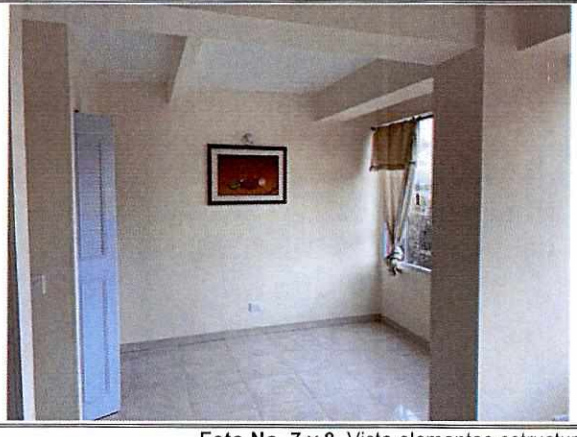
Foto No. 7 y 8. Vista elementos estructurales y no estructurales apartamento 502 interior 4

- La estabilidad estructural y funcionalidad del Apartamento 502 del Interior 4 de la edificación emplazada en el predio de la Carrera 99 No. 69 A – 40, Sector Catastral Los Ángeles localidad de Engativá, no se encuentra comprometida en la actualidad por los daños identificados en este ni ante cargas normales de servicio. Se desconoce su comportamiento ante cargas dinámicas.
