DIAGNÓSTICO TÉCNICO DI-6421
SUBDIRECCIÓN DE EMERGENCIAS
COORDINACIÓN DE ASISTENCIA TÉCNICA
EVENTO SIRE No. 777003

1. DATOS GENERALES DEL EVENTO

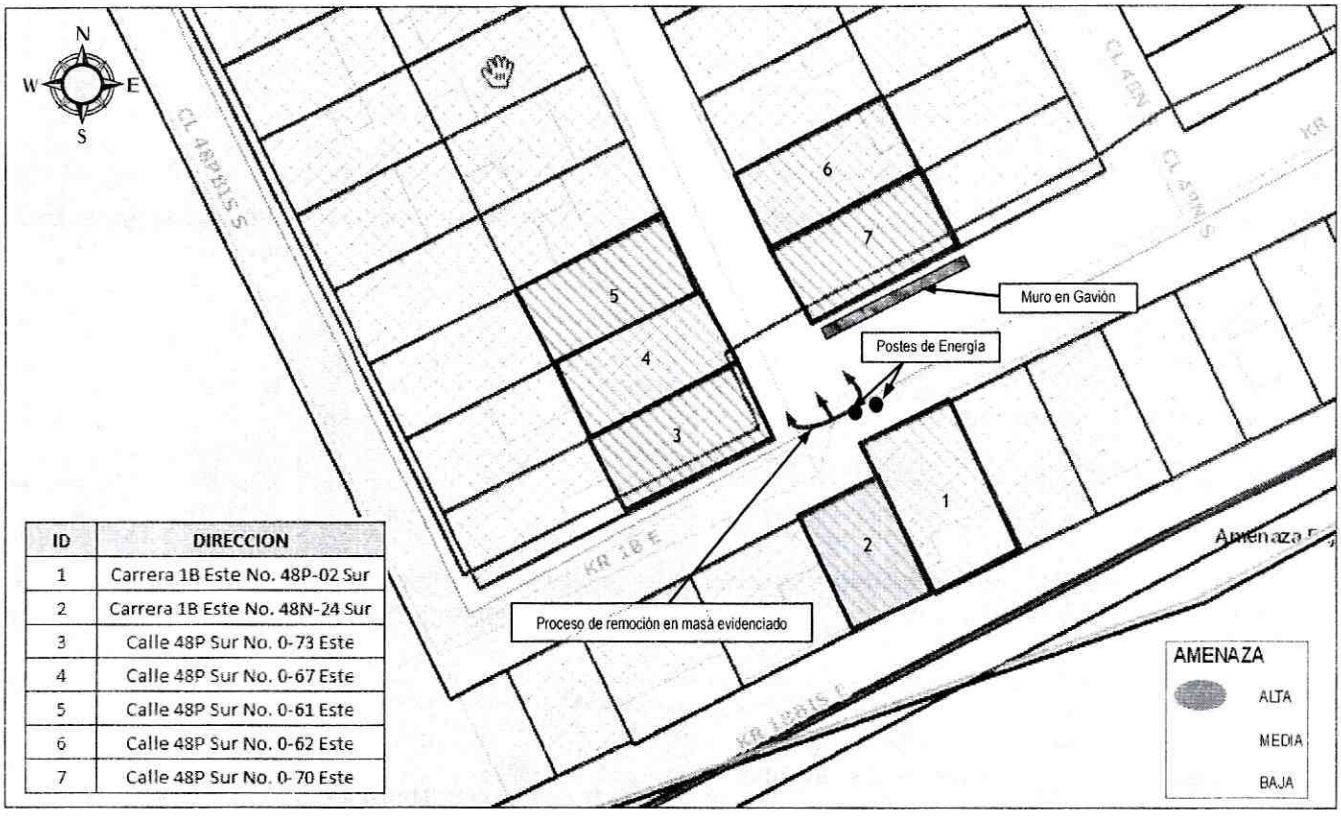
Figura No. 1. Localización y categorización del nivel de amenaza (según el POT) para los predios evaluados en atención al Evento SIRE 777003 del barrio Diana Turbay en la localidad de Rafael Uribe Uribe.

En este sentido, de acuerdo con el plano normativo de Amenaza por Remoción en Masa del Plan de Ordenamiento Territorial de Bogotá - POT (Decreto 190 de 2004, por el cual se compilan los decretos 619 de 2000 y 469 de 2003), el sector donde se localizan los predios evaluados en el presente informe, se encuentra catalogado como de Amenaza Baja por Procesos de Remoción en Masa (Ver Figura No. 1).

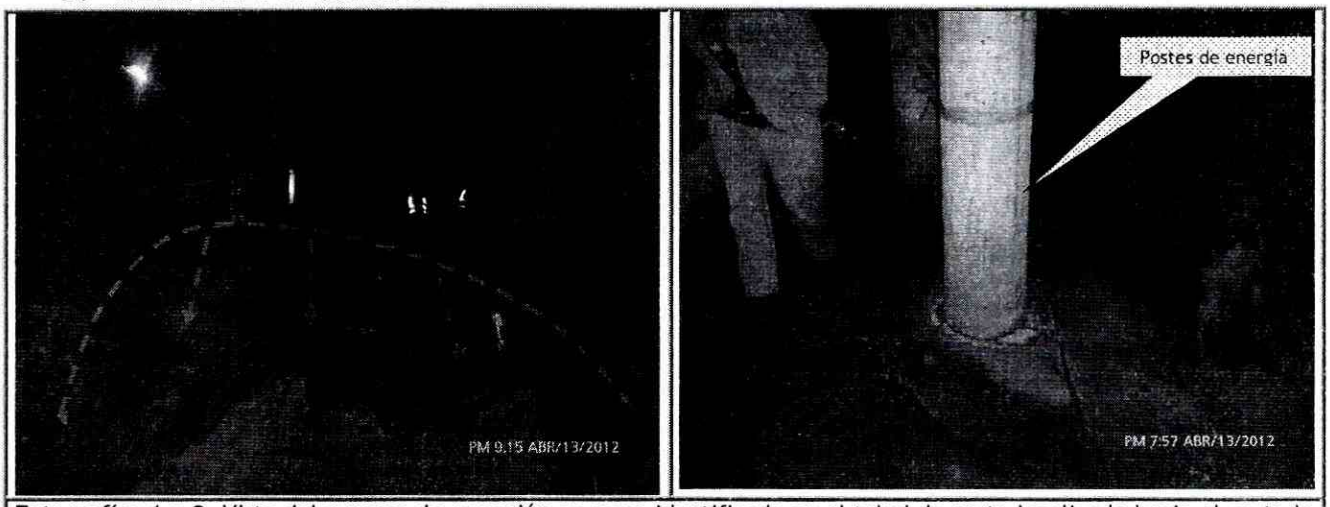
Se identificó un proceso de remoción en masa de carácter local, proveniente de un talud de corte vial realizado al costado Sur-Oriental de la Calle 48P Sur a la altura de la Carrera 1B Este, el cual involucró un volumen cercano a los 10 m^3 de suelos arcillosos altamente saturados y capa vegetal, depositándose en la parte baja del mismo, en el área de la vía pública correspondiente a la Calle 48P Sur, sin impactar las viviendas emplazadas hacia la parte baja del mismo. Dicho talud presenta una altura cercana a los 2.5 metros, pendiente aproximada de 50°y longitud de afectación cercana a los 7 metros, los cuales carecen de medidas de estabilización y como único sistema para el drenaje del agua de escorrentía superficial con el que contaba dicho talud, se evidenció una cuneta en concreto de sección semicircular hacia la parte alta del mismo, la cual según lo observado presentó el colapso en una longitud cercana a 6 , posiblemente por el proceso de remoción en masa en mención, por lo que las aguas que son conducidas por esta canal, son vertidas directamente al talud de corte evaluado, situación que

Dicho proceso de remoción en masa, generó el desconfinamiento de dos postes de energía que soportan un transformador eléctrico y a su vez la pérdida de verticalidad de los mismos en aproximadamente 4°; postes que según lo observado, se encuentran separados entre sí en una distancia aproximada de 1 m y localizados hacia la parte alta del talud de corte evaluado, en el área donde se localiza el sendero peatonal correspondiente a la Carrera 1B Este, a la altura de la vivienda emplazada en el predio con nomenclatura Carrera 1B Este No. 48P-02 Sur.

De acuerdo con la inspección visual realizada durante la visita técnica, el escarpe principal del deslizamiento, se generó posiblemente debido a la filtración de aguas que eran encausadas mediante una canaleta en concreto de sección semicircular, localizada hacia la parte alta del talud de corte evaluado, la cual posiblemente fue construida como sistema de drenaje superficial del sendero peatonal correspondiente a la Carrera 1B Este. Sin embargo, ésta medida al parecer contribuyó a generar la inestabilidad, ya que a través de las juntas de construcción posiblemente se infiltró un volumen considerable de agua, que generó la saturación de los suelos desencadenando el proceso de inestabilidad evidenciado.

Finalmente, dentro de las posibles causas que generaron el proceso de inestabilidad anteriormente mencionado, se resalta la carencia de medidas de estabilización en el talud de corte evaluado y la falta de mantenimiento de las obras hidráulicas construidas hacia la parte alta del mismo, lo cual al parecer facilitó la infiltración de las aguas encauzadas en la canaleta a través de las juntas, la cual se encuentra localizada hacia la parte alta del talud de corte evaluado y que posiblemente construida

Fotografías 1 y 2. Vista del proceso de remoción en masa identificado en el talud de corte localizado hacia el costado Sur -Oriental de la Calle 48P Sur, a la altura de la Carrera 1B Este, el cual generó el desconfinamiento de los postes de energía que soportaban un transformador eléctrico y a su vez la pérdida de verticalidad de los mismos.

- A CODENSA S.A. ESP, desde su competencia adelantar la revisión y evaluación de los postes de energía que presentan pérdida de verticalidad y que se localizan hacia la parte alta del talud de corte vial de la Calle 48P Sur a la altura de la Carrea 1B Este; además de la evaluación de las redes de energía en el sector aledaño al evaluado.

- A la Alcaldía Local de Rafael Uribe Uribe, adelantar las acciones administrativas pertinentes con el fin para identificar al responsable y/o responsables de implementar las medidas necesarias que permitan estabilizar el talud de corte vial localizado hacia el costado Sur-Oriental de la Calle 48P Sur a la altura de la Carrera 1B Este, del Barrio Diana Turbay de la Localidad de Rafael Uribe, para lo cual es necesario contar con el apoyo de personal idóneo; quien deberá determinar el tipo de obra a implementar, garantizando que se cumplan los requerimientos establecidos por la norma vigente y tramitando los premisos y licencias respectivos.
