1.1 CONCEPTO TÉCNICO No. CT:	**7154**
1.2 ÁREA:	Análisis y Mitigación del Riesgo
1.3 COORDINACIÓN:	Estudios y Conceptos Técnico
1.4 REFERENCIA CRUZADA RADICADO FOPAE:	2013ER27230
1.5 RESPUESTA OFICIAL No.	RO-67236

2.1 SOLICITANTE:	ANDRÉS TIBASOSA BERNAL
2.2 PROYECTO:	Calle 146A # 77-75
2.3 LOCALIDAD:	11. Suba
2.4 UPZ:	23. Casa Blanca
2.5 BARRIO O SECTOR CATASTRAL:	Casa Blanca I
2.6 DIRECCIÓN:	Calle 146A # 77-75
2.7 CHIP:	AAA0132EPZE
2.8 MANZANA CATASTRAL:	07
2.9 PREDIO CATASTRAL:	06
2.10 ÁREA (Ha):	0.03322(*)
2.11 FECHA DE VISITA:	Enero 9 de 2014

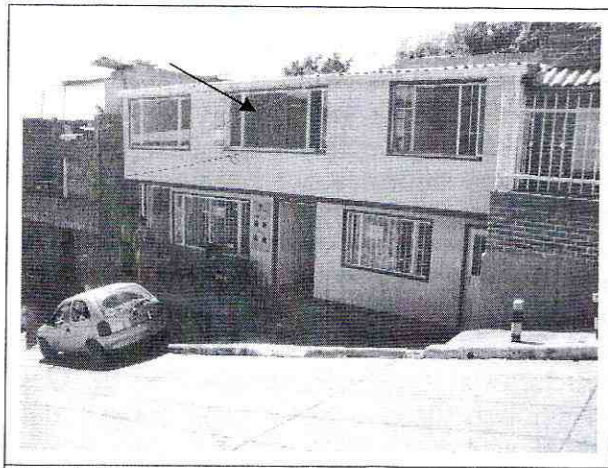
En el momento de la visita técnica al predio de la Calle 146A # 77-75, en el barrio Casa Blanca I de la Localidad de Suba, se encontró una construcción de dos (2) niveles construida según la inspección visual en mampostería parcialmente confinada por columnas en concreto, con placa de entrepiso maciza y cubierta liviana en teja de asbesto cemento; en el predio no se evidenciaron procesos de remoción en masa de carácter local, tampoco se encontraron evidencias de procesos de remoción en masa de carácter general en la zona de influencia del proyecto. A pesar de lo anterior, se advierte que cualquier intervención que se realice, debe tener en cuenta la presencia de la infraestructura aledaña, por lo que el responsable del proyecto debe garantizar en todo momento la estabilidad general del lote y su entorno, lo anterior enmarcado en los Artículos 15 y 16 del Decreto 332 de 2004.

Foto 1. Predio en donde se desarrollará el proyecto ubicado en la Calle 146A # 77-75de la Localidad de Suba.

Foto 2. Vista del sector donde se localiza el proyecto de la Calle 146A # 77-75, se evidencia un sector consolidado cuyo uso es principalmente residencial.
