DIAGNÓSTICO TÉCNICO DI-11176
SUBDIRECCIÓN DE ANÁLISIS DE RIESGOS Y EFECTOS DE CAMBIO CLIMÁTICO
COORDINACIÓN DE ASISTENCIA TÉCNICA
RADICADO IDIGER 2017ER17682 – 2017ER19396

Estructural: Daño severo.

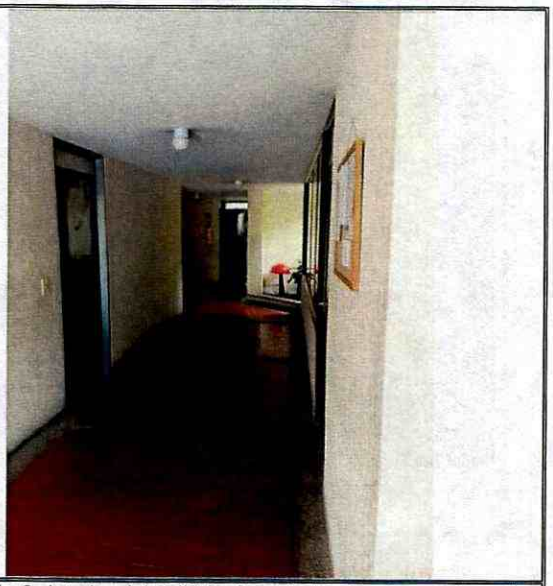
Fotografía 1. Vista de las edificaciones ubicadas en los predios de la Calle 58 No. 20 – 42, la Calle 58 No. 20 – 30 y la Carrera 20 No. 58 - 05, en el Sector Catastral San Luis de la Localidad Teusaquillo

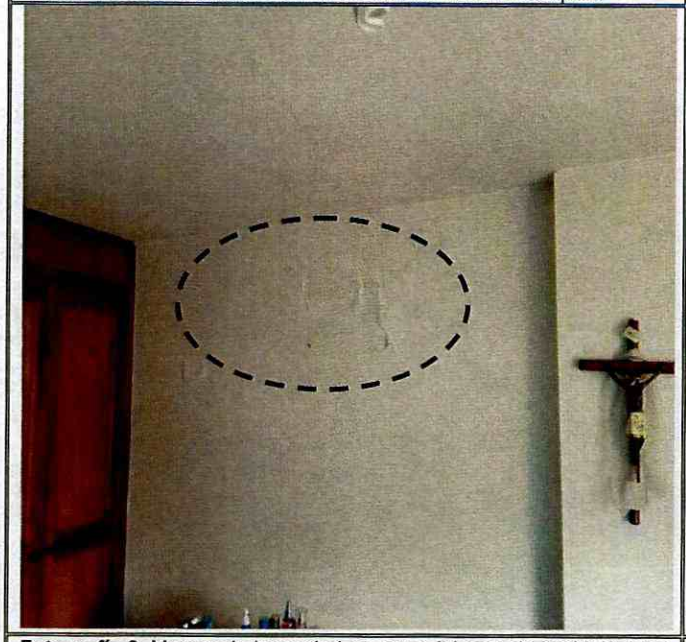
Fotografía 2. Interior del Edificio Campin I, ubicado en el predio de la Calle 58 No. 20 – 30, en el Sector Catastral San Luis de la Localidad Teusaquillo

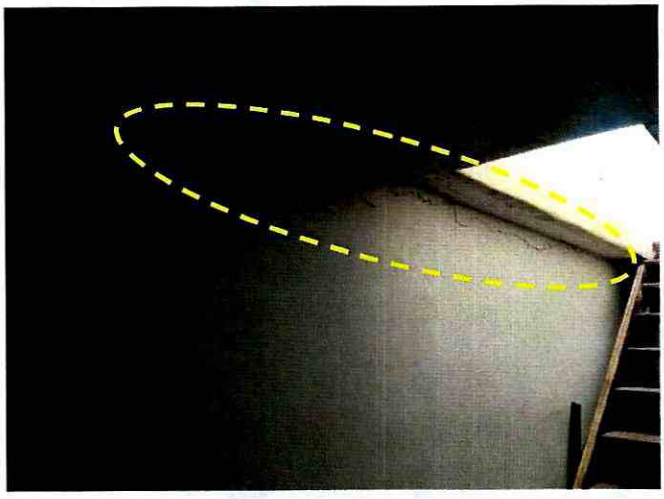
Fotografía 5. Fractura sobre muro de contención ubicado al costado noroccidental del sótano de estacionamiento de vehículos del Edificio Campin I, ubicado en el predio de la Calle 58 No. 20 – 30, en el Sector Catastral San Luis de la Localidad Teusaquillo.

Fotografía 6. Fractura y huellas de humedad en placa de entrepiso del costado noroccidental del sótano de estacionamiento de vehículos del Edificio Campin I, ubicado en el predio de la Calle 58 No. 20 – 30, en el Sector Catastral San Luis de la Localidad Teusaquillo.

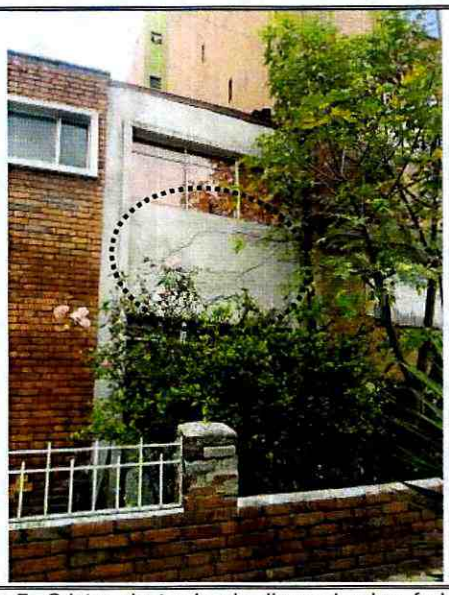
De acuerdo con lo evidenciado el 12 de Abril de 2009 y consignado en la Respuesta Oficial RO-35839, los daños observados en la vivienda ubicada en el predio de la Calle 58 No. 20 – 42, se han incrementado considerablemente. En el radicado de la referencia se manifiesta que las afectaciones que presenta la vivienda se incrementaron producto de la explosión ocurrida el día 02 de Noviembre de 2015, en el predio de la Calle 58 No. 21 – 34, y para lo cual se emitió el Diagnóstico Técnico DI-8651, con base en la inspección visual no es posible determinar que dicha situación haya favorecido el incremento de los daños.

Si bien los daños observados sobre las edificaciones evaluadas no son recientes, es posible que se encuentren relacionados con la ocurrencia de asentamientos diferenciales del Edificio Campin I; daños favorecidos a su vez en los inmuebles de la Calle 58 No. 20 – 42 y la Carrera 20 No. 58 – 05 por las deficiencias constructivas que presentan los mismos, lo cual no es posible precisar con base en la inspección visual.

Fotografía 7. Grietas de tendencia diagonal sobre fachada de la vivienda emplazada en el predio de la Calle 58 No. 20 – 42, en el Sector Catastral San Luis de la Localidad Teusaquillo. Daños en zona colindante con el Edificio Campin I. (foto tomada el 24 de Octubre de 2017).

Fotografía 8. Vista de la fachada de la vivienda emplazada en el predio de la Calle 58 No. 20 – 42, en el Sector Catastral San Luis de la Localidad Teusaquillo. En los muros de la zona colindante con el Edificio Campin I se observan algunas fisuras. (foto tomada el 12 de Abril de 2009).

- Al responsable y/o los responsables de la vivienda ubicada en el predio de la Calle 58 No. 20 – 42, en el Sector Catastral San Luis de la Localidad Teusaquillo, mantener la recomendación de evacuación emitida por el IDIGER, hasta que se desarrollen las acciones que garanticen la estabilidad de la estructura de la vivienda en mención.

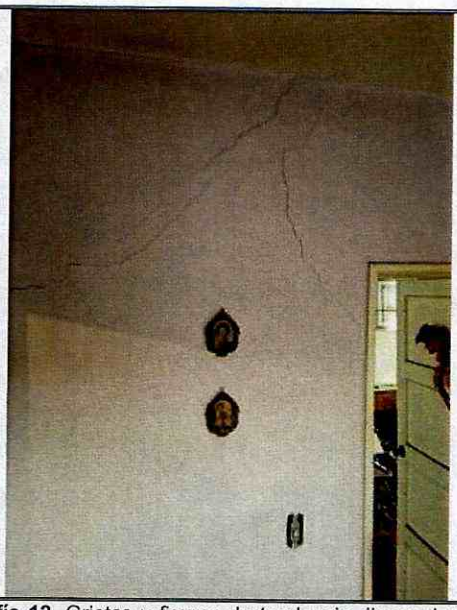
Fotografía 12. Grietas y fisuras de tendencia diagonal en muros de cerramiento y divisorios de la vivienda emplazada en el predio de la Calle 58 No. 20 – 42, en el Sector Catastral San Luis de la Localidad Teusaquillo

Fotografía 13. Deformación identificada en la ventaneria de la vivienda emplazada en el predio de la Calle 58 No. 20 – 42, en el Sector Catastral San Luis de la Localidad Teusaquillo.

Fotografía 14. Daños observados en el cielo raso de la vivienda emplazada en el predio de la Calle 58 No. 20 – 42, en el Sector Catastral San Luis de la Localidad Teusaquillo.
