NDIAGNÓSTICO TÉCNICO – DI-13212
SUBDIRECCIÓN DE ANÁLISIS DE RIESGOS Y EFECTOS DEL CAMBIO CLIMÁTICO
GRUPO ASISTENCIA TÉCNICA
RADICADO IDIGER 2019ER4915

DIRECCIÓN:	Carrera 73 Bis No. 22 B – 22	**COORDENADAS AREA INSPECCIONADA**			X: 94872.49 Y: 107170.29		
BARRIO/SECTOR CATASTRAL:	006302 – Capellanía	**ÁREA DIRECTA AFECTADA:**			15 m²		
UPZ:	114 – Modelia	**POBLACIÓN ATENDIDA:**			200		
LOCALIDAD:	09 – Fontibón	**FAMILIAS**	N.A.	**ADULTOS**	185	**MENORES**	15
CHIP:	AAA0075CPSY	**PREDIOS EVALUADOS**			1		
AREA INSPECCIONADA:	15 m²	**DOCUMENTO REMISORIO**			CR-33876

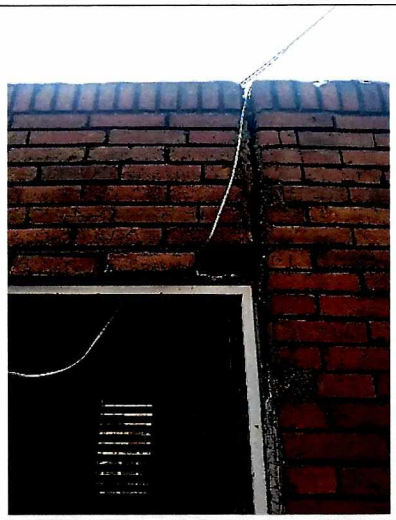
De acuerdo a lo mencionado por la Señora Teresa Pineda, administradora de la agrupación, quien acompañó la visita, la portería presenta daños y desea saber la condición de riesgo de dicha edificación. Se procede a verificar la misma, encontrando una separación de hasta 8 mm, en la junta entre el muro divisorio del shut de basuras y los muros de cerramiento de la edificación, daño que se hace evidente tanto en el muro de cerramiento del costado norte como en el del costado sur, acentuándose hacia la parte alta de los muros (Ver fotos 3 y 4).

- Asentamiento de la edificación evaluada.
- Deficiencias constructivas.

Foto 3. Separación en la junta del muro divisorio del shut de basuras y el muro de cerramiento del costado norte de la edificación.

Foto 4. Separación en la junta del muro divisorio del shut de basuras y el muro de cerramiento del costado sur de la edificación, vista desde el shut de basuras.

- Al (los) responsable(s) y/o Copropietarios de la agrupación de vivienda multifamiliar Rincón de Modelia, ubicada en la Carrera 73 Bis No. 22 B – 22, adelantar las acciones conducentes a la reparación, mantenimiento y mejoramiento de los muros que presenten daños, en la construcción evaluada.
