DIAGNÓSTICO TÉCNICO –No. DI-13933
SUBDIRECCIÓN DE ANÁLISIS DE RIESGOS Y EFECTOS DE CAMBIO CLIMÁTICO
GRUPO ASISTENCIA TÉCNICA
RADICADO IDIGER No. 2019ER17353

DIRECCIÓN:	Carrera 102 No. 70 – 15	**CHIP Y/O COORDENADAS AREA INSPECCIONADA**				X: 95235.20 Y: 111755.12		
SECTOR CATASTRAL:	005680 – Villa del Mar	**ÁREA DIRECTA AFECTADA:**				60 m^2		
UPZ:	73 – Garcés Navas	**POBLACIÓN ATENDIDA:**				12		
LOCALIDAD:	10 – Engativá	**FAMILIAS**	0	**ADULTOS**		6	**MENORES**	6
CHIP:	AAA0174BCRJ	**PREDIOS EVALUADOS**				1		
AREA INSPECCIONADA:	100 m^2	**DOCUMENTO REMISORIO**				CR-35849

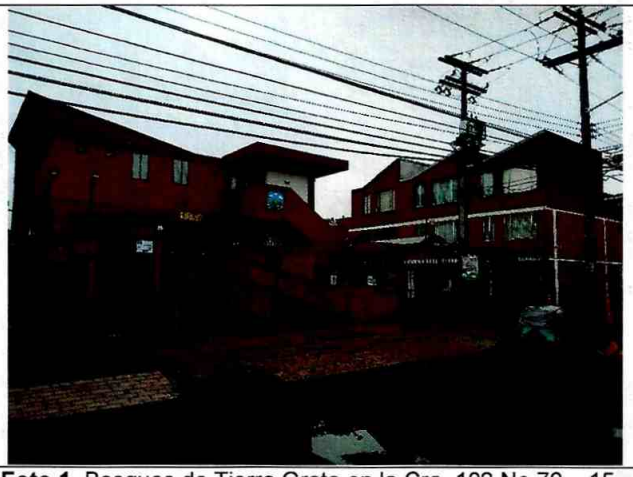
Las viviendas de la Agrupación de Vivienda Bosques de Tierra Grata constan de 3 niveles, y se encuentran construidas en mampostería confinada y placas de entrepiso compartidas por 4 o más viviendas (Ver foto 1). Hacia el costado occidental, la agrupación colinda con la zona verde de un parque público, en donde se ubica un cerramiento conformado por un reja metálica instalada sobre un antepecho en concreto, de aproximadamente 80 m de longitud y 0,4 m de altura.

Foto 1. Bosques de Tierra Grata en la Cra. 102 No.70 – 15.
