DIRECCIÓN DE PREVENCIÓN Y ATENCIÓN DE EMERGENCIAS

DIAGNÓSTICO TÉCNICO No. DI- 2296
COORDINACIÓN TÉCNICA

DIRECCIÓN:	Carrera 12G Este con Calle 33C Sur	ÁREA DIRECTA:	25 m²				
BARRIO:	Urbanización Bosques de los Alpes	POBLACIÓN ATENDIDA:					
UPZ:	32 – San Blas	FAMILIAS	3	ADULTOS	6	NIÑOS	6
LOCALIDAD:	4 – San Cristóbal	PREDIOS EVALUADOS:	1

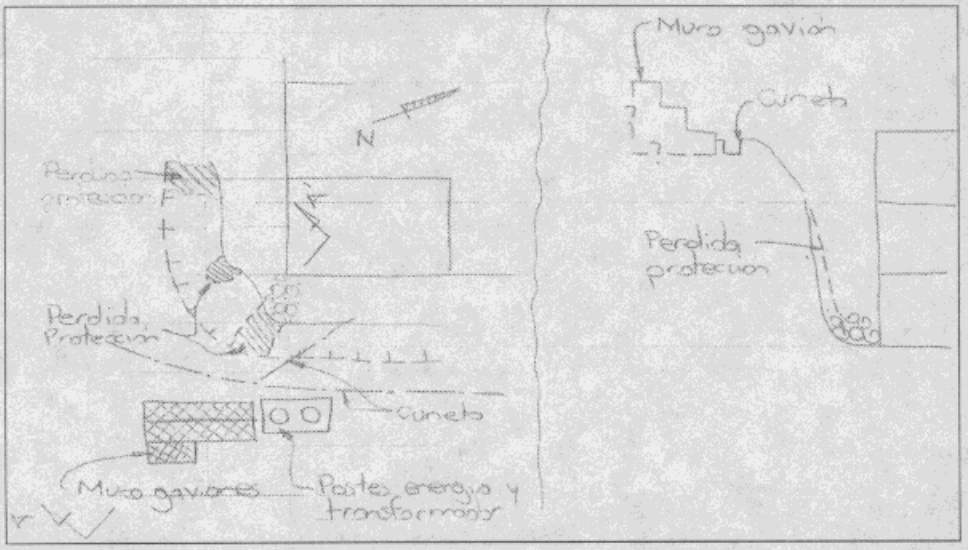
Desprendimiento y caída de guijarros y tierra en un talud de aproximadamente 7.0 m de altura en el extremo Suroriental de la Urbanización Bosques de los Alpes. Se considera que el evento ocurrió por meteorización del suelo expuesto en el corte a raiz de la pérdida de la protección en malla-mortero.

Figura 1. Esquema de localización de la situación de emergencia.

- Deterioro progresivo del material aflorante en el corte, lo cual puede inducir un deslizamiento que podría afectar los dos (2) postes de energía ubicados en la corona del corte y el edificio en la base del mismo.

- Como medida provisional se recomendó a la Señora Serrano cubrir con plástico el talud de corte mientras la Junta de Acción Comunal adelanta el mantenimiento y reparación de la protección del talud de corte; para tal fin, se solicitó al Centro de Reserva de la DPAE entregar 16.0 m de plástico a la señora Serrano.
- Adelantar por parte de la Junta de Acción Comunal de la Urbanización el mantenimiento y reparación de la protección del talud de corte afectado
