DIRECCIÓN DE PREVENCIÓN Y ATENCIÓN DE EMERGENCIAS

DIAGNÓSTICO TÉCNICO No. DI- 2371
COORDINACIÓN TÉCNICA

DIRECCIÓN: Cra 2B No. 41A – 28 Sur
BARRIO: Malvinas
UPZ: 50 – La Gloria
LOCALIDAD: 4 – San Cristóbal

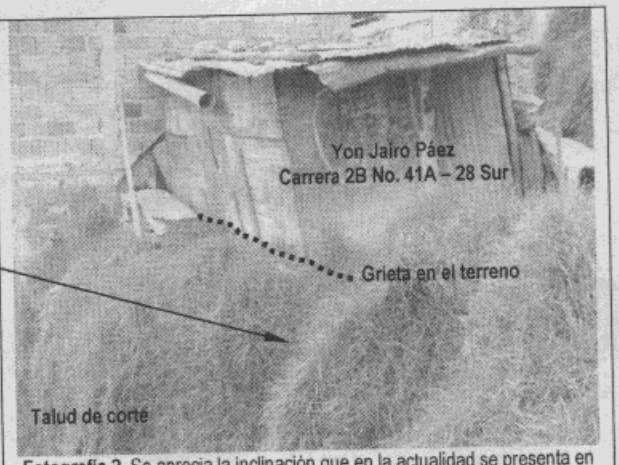
Deslizamiento en el talud de corte de la parte frontal (u oriental) del predio del señor Yon Jairo Páez, debido que los vecinos localizados ladera abajo, realizaron cortes verticales en la ladera para completar la explanación y adecuación del terreno, para la construcción de su vivienda; por lo cual se desconfino el talud donde se localiza la vivienda del señor Yon Jairo Páez, (Carrera 2B No. 41A – 28 Sur). El fenómeno a su vez, ha sido detonado por falta de manejo de las aguas de escorrentía, flujos subsuperficiales, la sobrecarga en el mismo y la ausencia de una estructura de contención o confinamiento. Se observa incremento en los desprendimientos de material, los cuales generan perdida del piso de cimentación de la vivienda. (Véase Fotografías 1 y 2)

Fotografía 1. Vista del material deslizado y predio objeto de la visita técnica de emergencia.

Fotografía 2. Se aprecia la inclinación que en la actualidad se presenta en la vivienda, debido a las grietas y asentamientos que se presentan en el talud de corte.

#	NOMBRE(Cabeza Hogar)	DIRECCIÓN	TELÉFONO	P	A	N	DAÑOS EN VIVIENDA
1	Yon Jairo Páez	Cra 2B No. 41A – 28 Sur		5	2	3	Perdida de verticalidad en la vivienda, debido a la disminución del piso de cimentación, generado por los desprendimientos del material de talud de corte.

Mantener evacuada la vivienda del señor Yon Jairo Páez, ubicada en la Carrera 2B No. 41A – 28 Sur, e incluir en el programa de reasentamiento de familias localizadas en zonas de alto riesgo no mitigable, en prioridad 1:
