DIAGNÓSTICO TÉCNICO – DI No. 16648
SUBDIRECCIÓN DE ANÁLISIS DE RIESGOS Y EFECTOS DE CAMBIO CLIMÁTICO
GRUPO ASISTENCIA TÉCNICA
RADICADO SIRE 2021ER15817
RADICADO SIRE 2021ER15818
EVENTO SIRE 5387909

Riesgo por Movimientos en Masa / Deslizamiento de suelos

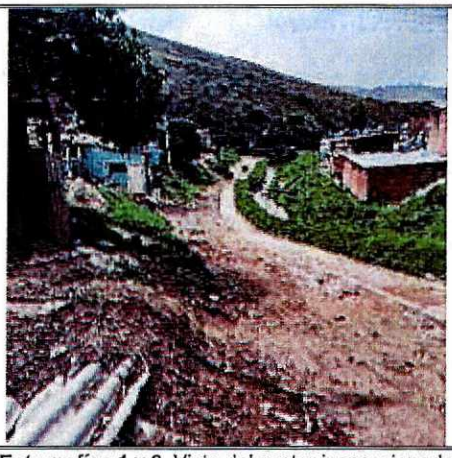
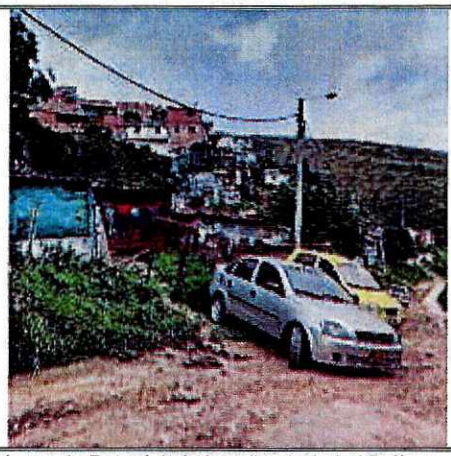
Personal del IDIGER realizó visita técnica el día 22 de noviembre de 2021, al polígono de evaluación definido sobre la Carrera 47 con Calle 82B Bis Sur, en el Desarrollo Las Vegas de Potosí de la Localidad de Ciudad Bolívar, encontrando que el sector corresponde a una zona de ladera de pendiente alta, no consolidada urbanísticamente con vías de acceso sin pavimentar. La entrada a las viviendas se da mediante senderos peatonales en terreno natural que sirven de acceso a la mayoría de los inmuebles del sector (ver fotografías 1 - 8).

Fotografías 1 y 2. Vista del sector inspeccionado en el Desarrollo Las Vegas de Potosí de la Localidad Ciudad Bolívar.

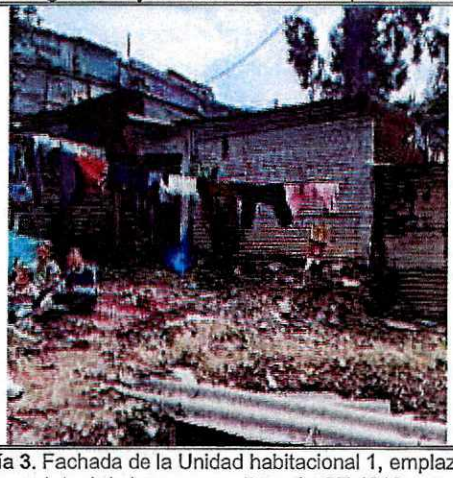
Fotografía 3. Fachada de la Unidad habitacional 1, emplazada en el lote 4 de la manzana 5 según CT-4818.

- Recomendación de evacuación de tres (03) unidades habitacionales ubicadas en el Lote 4 de la Manzana 5 y ZC según el CT-4818, en el Desarrollo Las Vegas de Potosí de la Localidad de Ciudad Bolívar. (ver tabla 5).

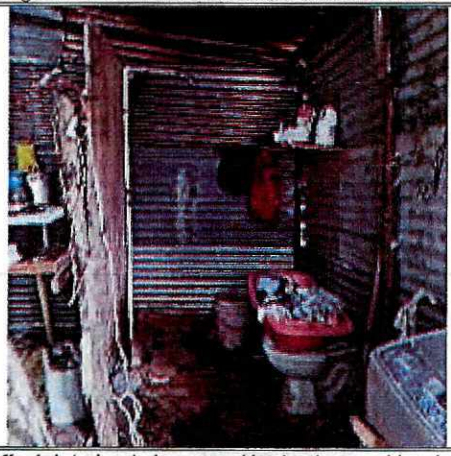
Fotografía 4. Interior de la ocupación donde se evidencian grietas de tracción al parecer por la ausencia de redes de alcantarillado.

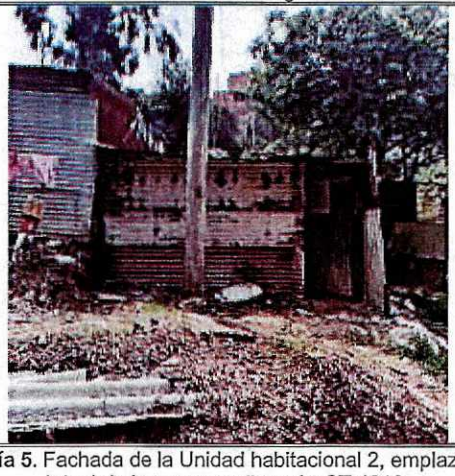
Fotografía 5. Fachada de la Unidad habitacional 2, emplazada en el lote 4 de la manzana 5 según CT-4818.

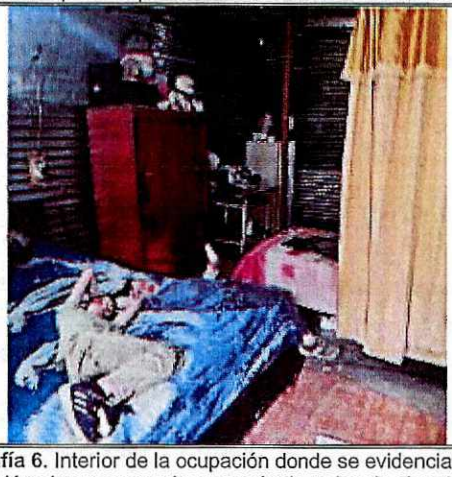
Fotografía 6. Interior de la ocupación donde se evidencian grietas de tracción al parecer por la ausencia de redes de alcantarillado.

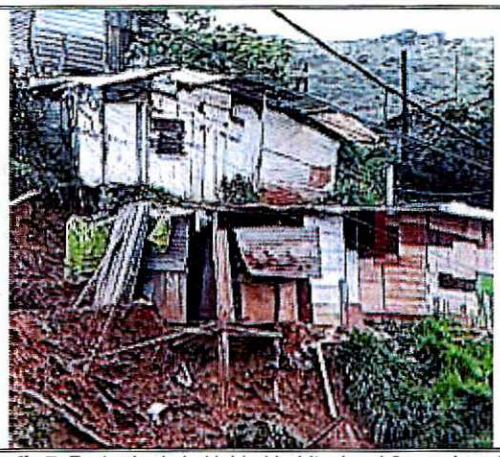
Es importante resaltar que la Unidad Habitacional 3, localizada al parecer en la Zona ZC según el CT-4818, presenta el colapso del acceso a la vivienda, debido a uno de los movimientos en masa locales del sector, sin embargo, es la única vivienda que no ha evacuado. Las ocupaciones de la zona alta y baja de la ladera en donde se presenta las afectaciones ya fueron desocupadas (ver fotografías 1 - 8).

Fotografía 7. Fachada de la Unidad habitacional 3, emplazada en la zona ZC según CT-4818.

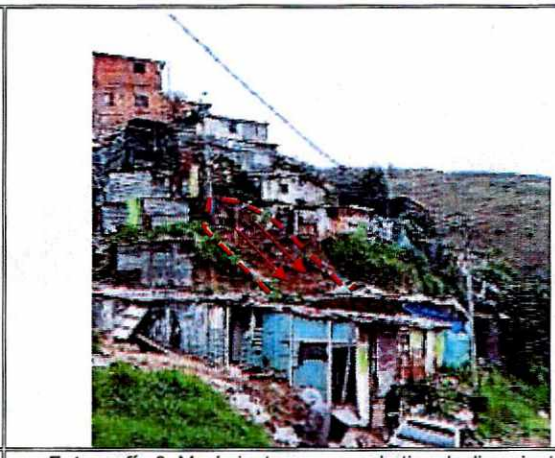
Fotografía 8. Movimiento en masa de tipo deslizamiento de material que afecta el ingreso a la Unidad Habitacional 3.
