DIAGNOSTICO DE EMERGENCIA No. 1041
AREA DE ANALISIS DE RIESGOS

Fecha:	13 de Diciembre de 2000.
Hora:	1: 38 p.m
Dirección:	Calle 2 A Bis No. 3 – 26 (A3 – 26).
Barrio:	**LAS CRUCES.**
Localidad:	Santa Fe.

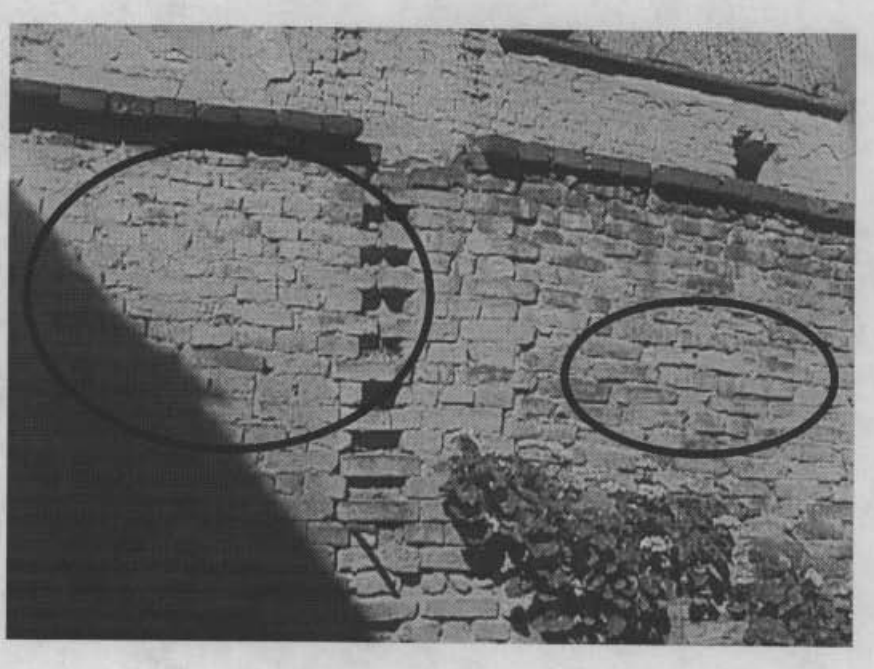
Hacia la parte posterior de las viviendas identificadas con nomenclatura No. Calle 2 A Bis No. 3 – 14 y 3 - 22 (àrea de patios) se presenta la filtraciòn constante de aguas servidas provenientes de las construcciones de la parte alta (ver fotos 1 y 2).

Foto 2. Muro posterior (nivel patio) de las viviendas ubicadas sobre la calle 2 A Bis con 3, en los cuales se observa filtraciòn constante de aguas.
