1.1 CONCEPTO TÉCNICO No.	**CT-7028**
1.2 ÁREA:	Técnica y de Gestión
1.3 COORDINACIÓN:	Investigación y Desarrollo
1.4 REFERENCIA CRUZADA RADICADO FOPAE:	2013ER15724
1.5 RESPUESTA OFICIAL No.	RO-65018

2.1 SOLICITANTE:	CURADURÍA URBANA No. 2
2.2 PROYECTO:	"Vivienda Bifamiliar y Comercio Pabón Morales"
2.3 LOCALIDAD:	19. Ciudad Bolívar
2.4 UPZ:	67. Lucero
2.5 BARRIO O SECTOR CATASTRAL:	Barrio Estrella del Sur
2.6 DIRECCIÓN:	Calle 73 Sur No 18-26 (*)
2.7 CHIP:	AAA0026MDBS (*)
2.8 MANZANA CATASTRAL:	56
2.9 PREDIO CATASTRAL:	04
2.10 ÁREA (Ha):	0.0208 (*)
2.11 FECHA DE VISITA: **FECHA DE EMISIÓN:**	Agosto 12 de 2013 Septiembre 18 de 2013

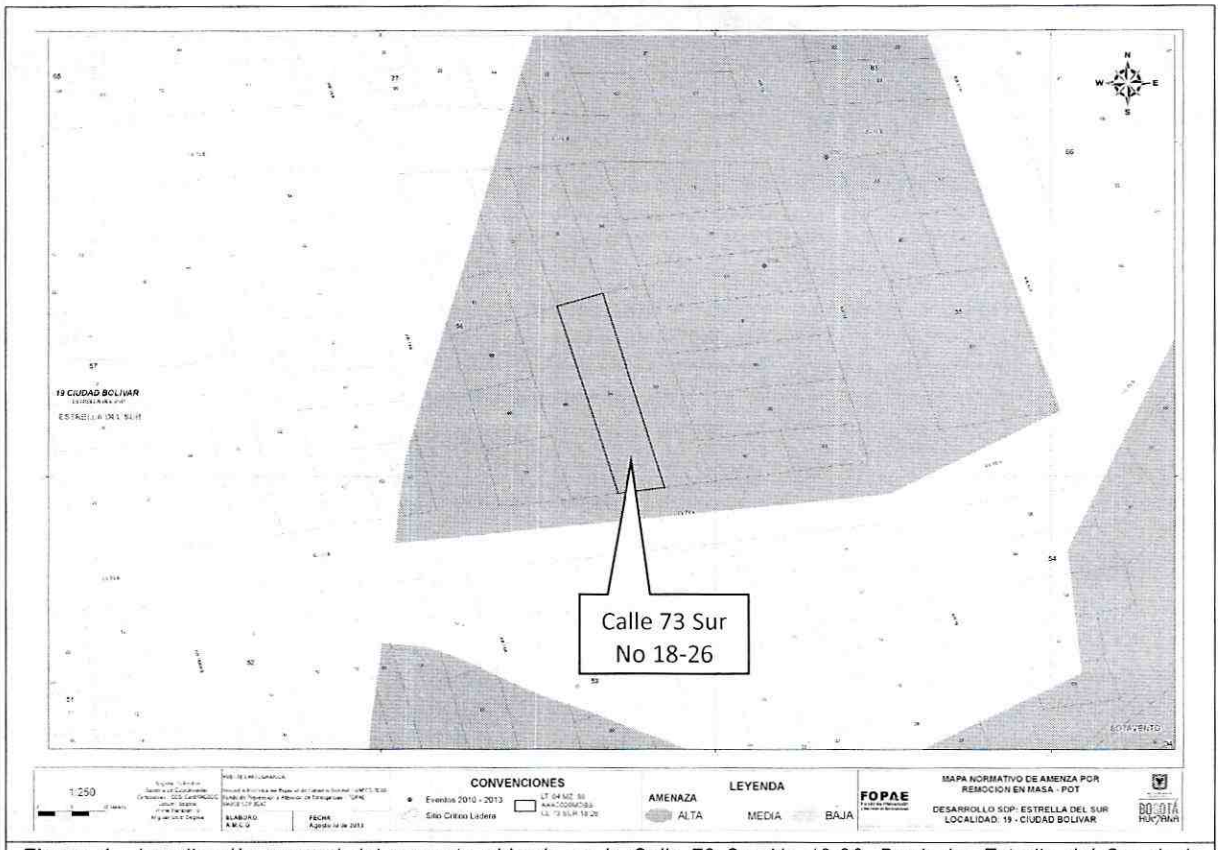
Sur No 18-26 de la Localidad de Ciudad Bolívar, se encuentra en una zona de AMENAZA ALTA por procesos de remoción en masa (Figura 1).

Figura 1. *Localización general del proyecto ubicado en la Calle 73 Sur No 18-26, Barrio La Estrella del Sur de la Localidad de Ciudad Bolivar en el Plano Normativo de Amenaza por Remoción en Masa del POT (Decreto 190 de 2004), el cual se encuentra en amenaza ALTA.*
