1.1 CONCEPTO DE AMENAZA RUINA Nº CAR:	2851
1.2 ÁREA:	Análisis de Riesgos y Efectos Cambio Climático
1.3 AREA FUNCIONAL:	Conceptos Técnicos
1.4 REFERENCIA CRUZADA RADICADO IDIGER:	2017ER6642
1.5 RESPUESTA OFICIAL No.	R0-95327

2.1 SOLICITANTE:	ALCALDIA LOCAL DE SANTA FE
2.2 LOCALIDAD:	(3) SANTA FE
2.3 UPZ:	(95) LAS CRUCES
2.4 BARRIO O SECTOR CATASTRAL:	LAS CRUCES
2.5 DIRECCIÓN:	CALLE 3 No. 8 A – 31
2.6 CHIP:	AAA0032URUZ
2.7 FECHA DE VISITA:	MAYO 9 DE 2017
2.8 POBLACIÓN BENEFICIADA:	1 Persona – 1 Familia
2.9 ÁREA (m2):	100 m² (Aproximadamente)

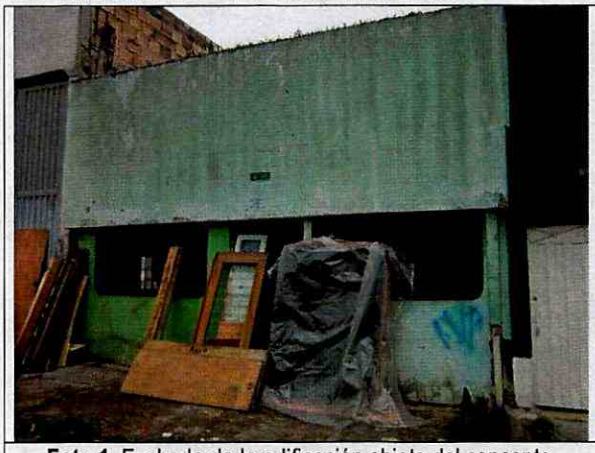
Foto 1. Fachada de la edificación objeto del concepto.

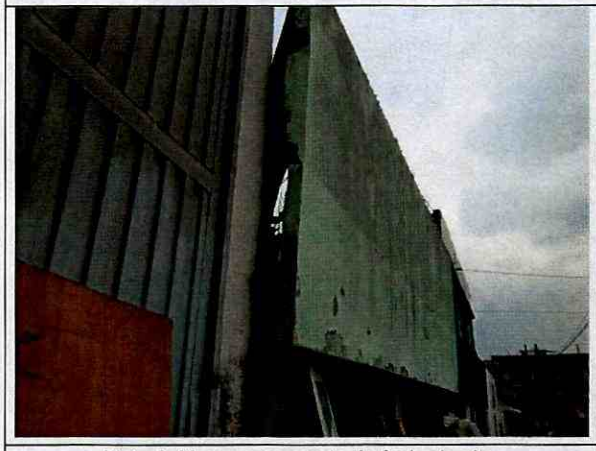
Foto 2. Fisuras en el parapeto de la fachada.

Foto 3. Muros o parapeto de fachada alto.

- Dar adecuado apuntalamiento lateral al muro del parapeto sobre el nivel de cubierta del sector frontal, de lo contrario se debe demoler y retirar dicho muro

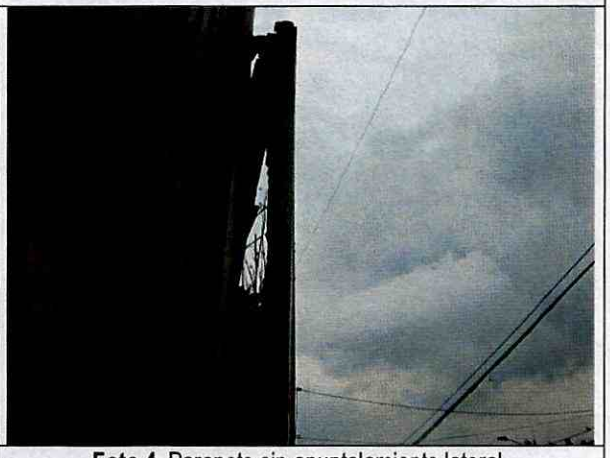
Foto 4. Parapeto sin apuntalamiento lateral.
