1.1 CONCEPTO TÉCNICO No.	**CT-7670**
1.2 ÁREA:	Análisis y Mitigación de Riesgos
1.3 COORDINACIÓN:	Estudios y Conceptos Técnicos
1.4 REFERENCIA CRUZADA RADICADO FOPAE:	2014ER3740
1.5 RESPUESTA OFICIAL No.	RO-72932

2.1 SOLICITANTE:	Curaduría Urbana No 4
2.2 PROYECTO:	Vivienda
2.3 LOCALIDAD:	4. San Cristóbal
2.4 UPZ:	32. San Blas
2.5 BARRIO O SECTOR CATASTRAL:	Sector catastral Vitelma
2.6 DIRECCIÓN:	Carrera 3 Bis Este No 3 – 34 Sur (*)
2.7 CHIP:	AAA0000LMEP
2.8 MANZANA CATASTRAL:	53
2.9 PREDIO CATASTRAL:	17
2.10 ÁREA (Ha):	0.0072
2.11 FECHA DE VISITA:	Julio 21 de 2014

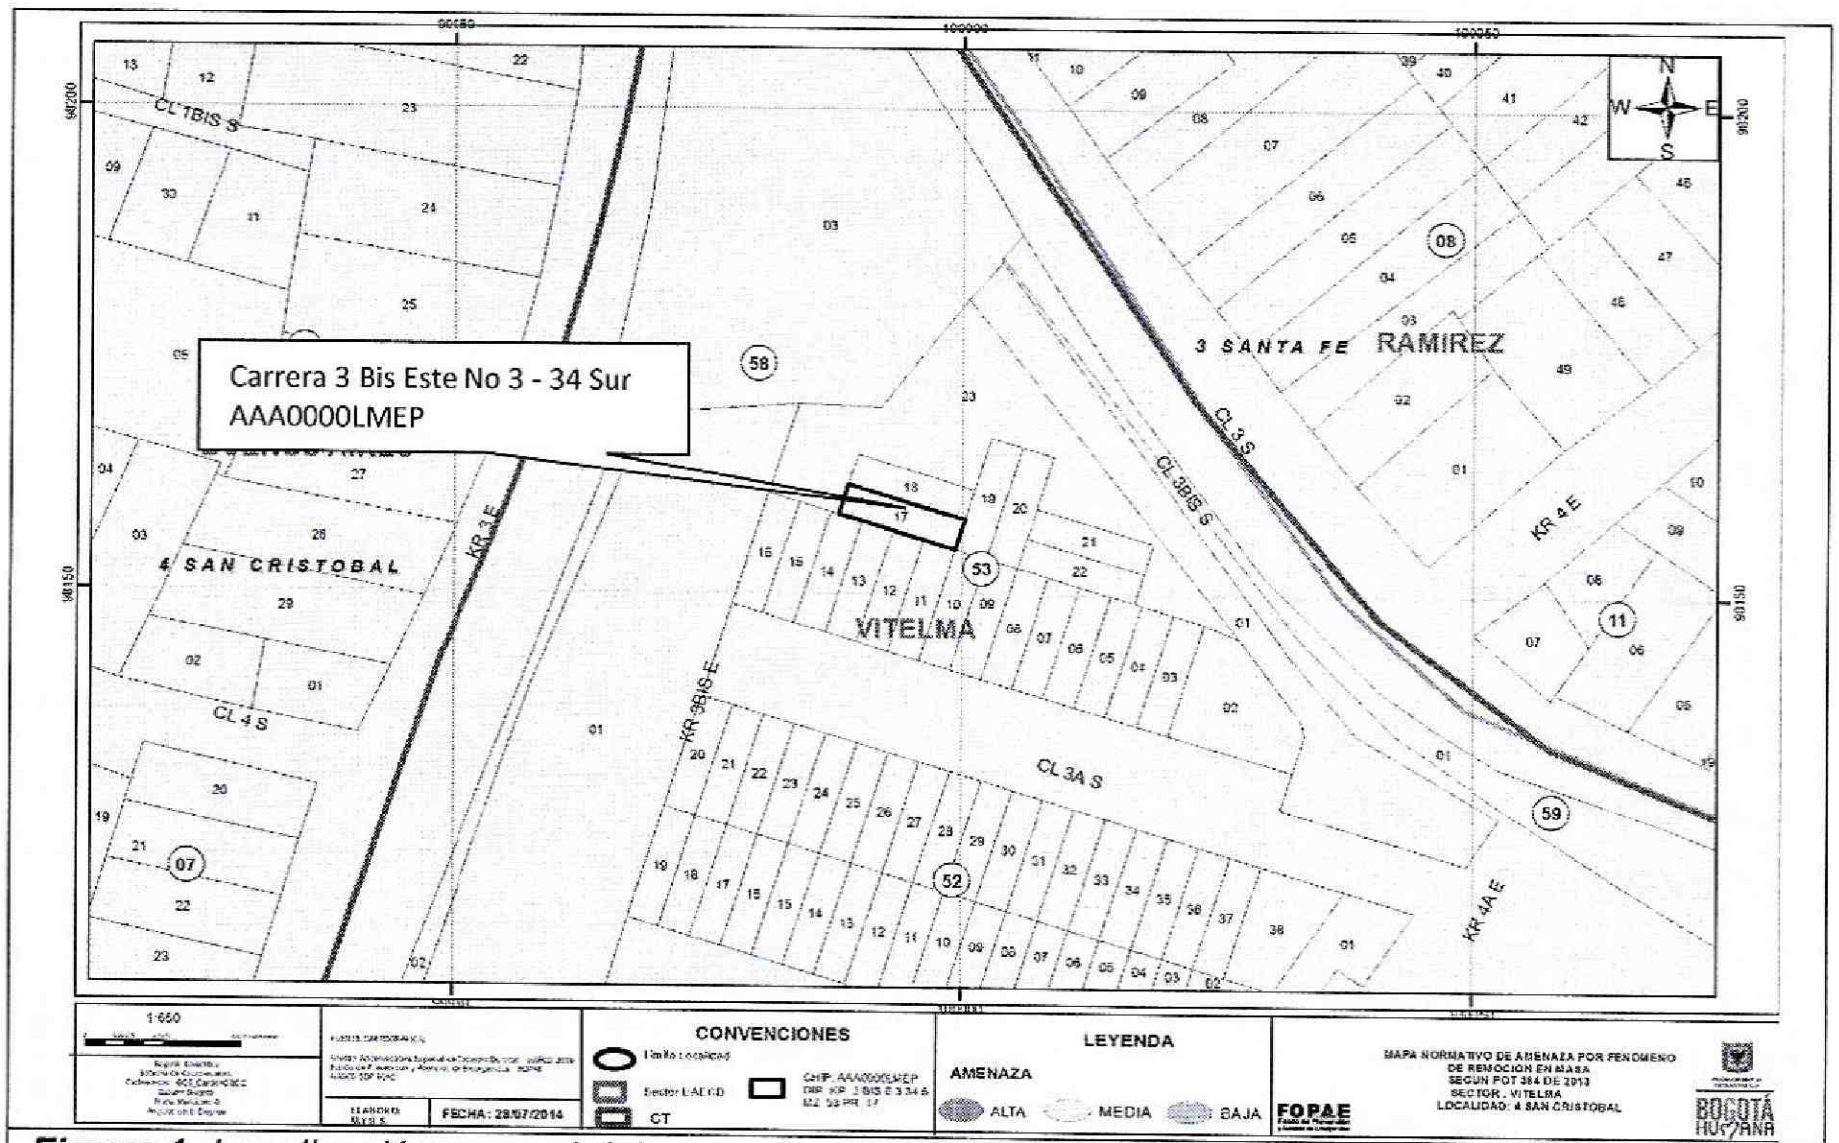
Conforme con el plano normativo de "Amenaza por Remoción en Masa" del Plan de Ordenamiento Territorial de Bogotá – POT, el sector del proyecto ubicado en la Carrera 3 Bis Este No 3 – 34 Sur de la Localidad de San Cristóbal, se encuentra entre zona de AMENAZA MEDIA por procesos de remoción en masa (Figura 1). Al contrastar dicha información con el plano normativo de "Amenaza por Remoción en Masa" con base al Decreto 190 de 2004, se tiene que el predio de interés para el presente concepto, se encuentra de igual manera en una zona de AMENAZA MEDIA por procesos de remoción en masa.

Figura 1. *Localización general del proyecto ubicado en la Carrera 3 Bis Este No 3 – 34 Sur, sector catastral Vitelma de la Localidad de San Cristóbal, en el Plano Normativo de Amenaza por Remoción en Masa del POT (Decreto 190 de 2004), el cual se encuentra en amenaza MEDIA.*
