DIAGNÓSTICO TÉCNICO DI - 12351
SUBDIRECCIÓN DE ANÁLISIS DE RIESGOS Y EFECTOS DE CAMBIO CLIMÁTICO
GRUPO DE ASISTENCIA TÉCNICA
EVENTO SIRE No. 5145088

5. ESCENARIO DE RIESGO: Estructural - Explosión

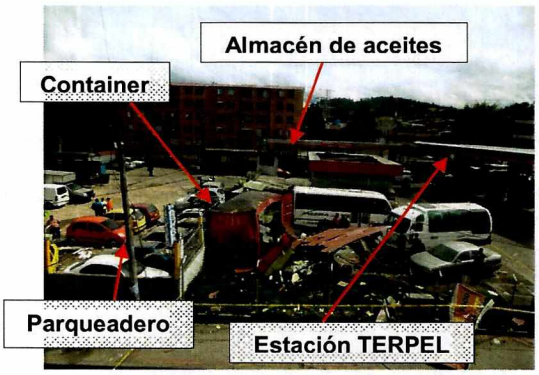
La explosión ocurrió en el predio P1 donde se encuentra una estación de servicio TERPEL, un local de comidas rápidas que funcionaba en un container y un almacén de aceite para vehículos, el cual corresponde a una edificación de (1) un nivel, posiblemente construida en mampostería parcialmente confinada, con cubierta en tejas de asbesto-cemento y cielo raso en drywall. En el local de comidas estallaron (2) dos pipetas de gas, dañando por completo el container y causando el colapso parcial de la cubierta y el cielo raso del almacén de aceite (ver Fotografias 1, 3 y 4). La explosión también generó el colapso parcial del muro de cerramiento que divide el lindero entre los predios P1 y P2; en el predio P2 funciona un parqueadero y el muro fallado cayó sobre algunos de los vehículos que estaban estacionados allí (ver Fotografia 2). Cabe resaltar que no se presentaron daños estructurales en las islas de la estación TERPEL.

Fotografía 1. Vista de la estación de servicio TERPEL, el container donde ocurrió la explosión y el almacén de aceites.

- Es posible que ocurra el colapso parcial de la cubierta del almacén de aceite ubicado en el predio P1 (Cra 92 No. 158-65) y el muro de cerramiento ubicado al costado oriental del predio P2 (Cll 158 No. 92 – 50), debido a los daños causados por la explosión.

- La estabilidad estructural y funcionalidad del local de comidas rápidas y el almacén de aceite para vehículos (Predio P1, Cra 92 No. 158 – 65), y del muro del costado oriental del parqueadero (Predio P2, Cll 158 No. 92 – 50), se encuentran comprometidas debido a los daños causados por la explosión.

- Al responsable y/o responsables de la situación de emergencia que se presentó en el predio de la Cra 92 No. 158 – 65 (P1), Sector Catastral Salitre Suba de la localidad de Suba, realizar las reparaciones de los daños causados por la explosión, los cuales incluyen: la reparación de las ventanerías dañadas de los predios P3 a P16 (ver Tabla 1 y Figura 1), el muro del costado oriental del parqueadero (Predio P2, Cll 158 No. 92 – 50), la cubierta del almacén de aceite y el cielo raso del salón comunal del predio P16 (Cll 157C No. 91 86). Estas acciones se deberán adelantar con el apoyo de personal idóneo, teniendo en cuenta la normatividad vigente, para lo cual se deben tramitar los permisos y licencias respectivos y contar con la asesoría de personal competente.

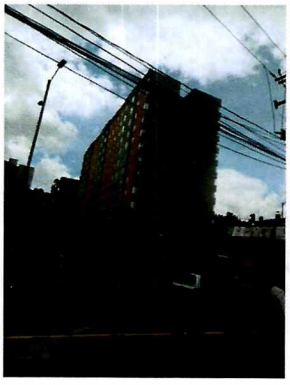
Los predios evaluados (subrayados en verde en la Figura 1) corresponden a viviendas de entre (1) uno y (13) trece niveles, construidas en mamposteria simple, mamposteria parcialmente confinada y pórticos en concreto. Se realizó la inspeccion visual exterior e interior de las edificaciones ubicadas en los predios P3, P4, P5, P6, P12, P14 y P16, determinando que la explosion solo afectó las ventanerias (vidrios rotos y marcos de aluminio torcidos) sin causar daños en los elementos estructurales que conforman las edificaciones (ver Fotografias 5 a 15). Por otra parte, en el salón comunal del Conjunto Residencial ubicado en el predio P15 se desprendió un área de aproximadamente 2 m^2 del cielo raso en drywall (ver Fotografia16).

Fotografía 14. Vista del predio P15.
