DIAGNÓSTICO TÉCNICO DI-19904
SUBDIRECCIÓN DE ANÁLISIS DE RIESGOS Y EFECTOS DEL CAMBIO CLIMÁTICO
GRUPO ASISTENCIA TÉCNICA
RADICADO IDIGER 2023ER25138

1. DATOS GENERALES DEL EVENTO

DIRECCIÓN:	Carrera 79G # 58L-46 Sur	**COORDENADAS ÁREA INSPECCIONADA**	X: 88585 – 88600 Y: 101355 – 101372				
BARRIO/SECTOR CATASTRAL:	José Antonio Galán	**ÁREA DIRECTA AFECTADA:**	N.A.				
UPZ:	85 - Bosa Central	**POBLACIÓN ATENDIDA:**	3				
LOCALIDAD:	7 – Bosa	**FAMILIAS**	2	**ADULTOS**	3	**MENORES**	0
CHIP:	AAA0053HRDM	**PREDIOS EVALUADOS:**	1				
AREA INSPECCIONADA:	78 m²	**DOCUMENTO REMISORIO:**	CR-50682

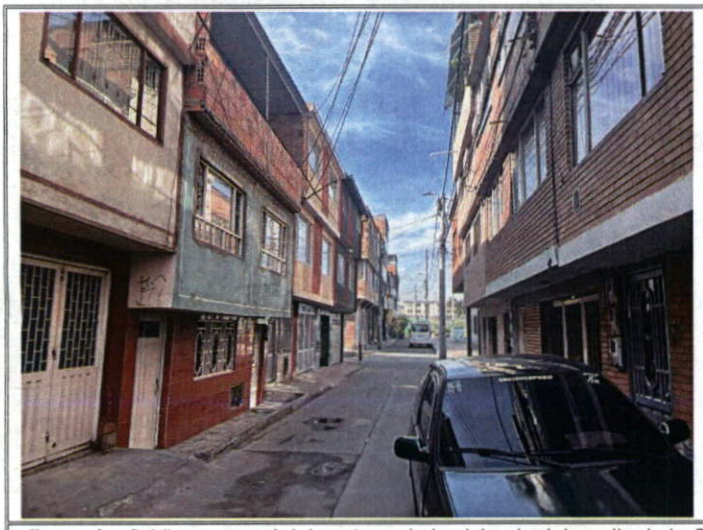
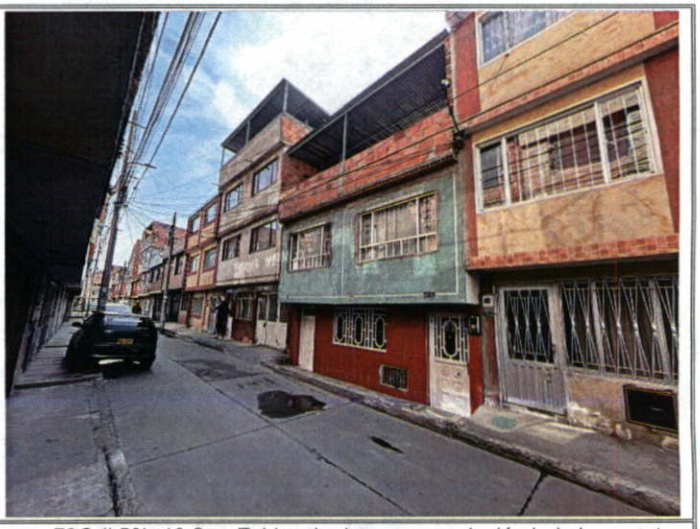
El predio de la Carrera 79G # 58L-46 Sur, se localiza en una zona de topografía relativamente plana, urbanísticamente consolidada, con vías de acceso pavimentadas y presencia de los servicios públicos domiciliarios básicos (Fotos 1 y 2). Particularmente, este predio se encuentra localizado bajo la rasante de la Carrera 79G con una diferencia de nivel de aproximadamente 0.5m.

En el predio en mención, se emplaza una vivienda de 3 niveles construida según la inspección visual en mampostería simple con placas de entrepiso macizas en concreto reforzado y cubierta liviana en teja de zinc soportada por una estructura metálica (Fotos 1 y 2). Esta vivienda evidencia algunas deficiencias constructivas relacionadas principalmente con la carencia de adecuados elementos de confinamiento y amarre del tipo vigas y columnas y a partir de la inspección visual evidencia algunos daños principalmente en la parte baja de los muros del primer nivel, relacionados con la presencia humedades y descascaramiento de pintura (Fotos 3 y 4).

Fotos 1 y 2. Vista general del sector y de la vivienda del predio de la Carrera 79G # 58L-46 Sur. Evidencia de su acomodación bajo la rasante de la Carrera 79G

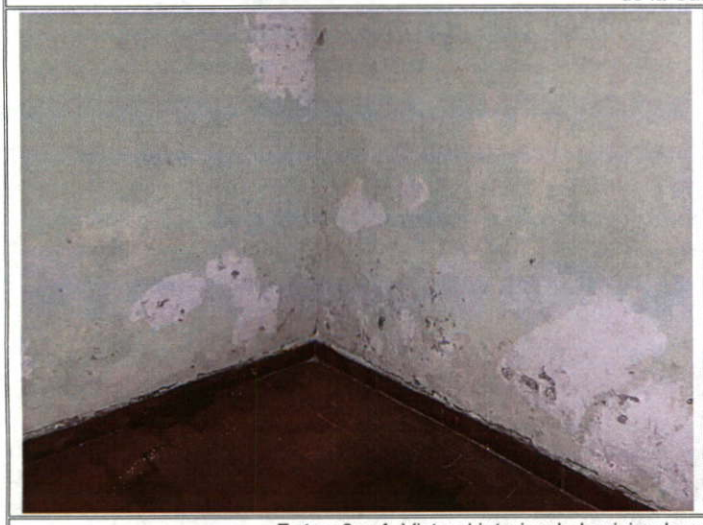
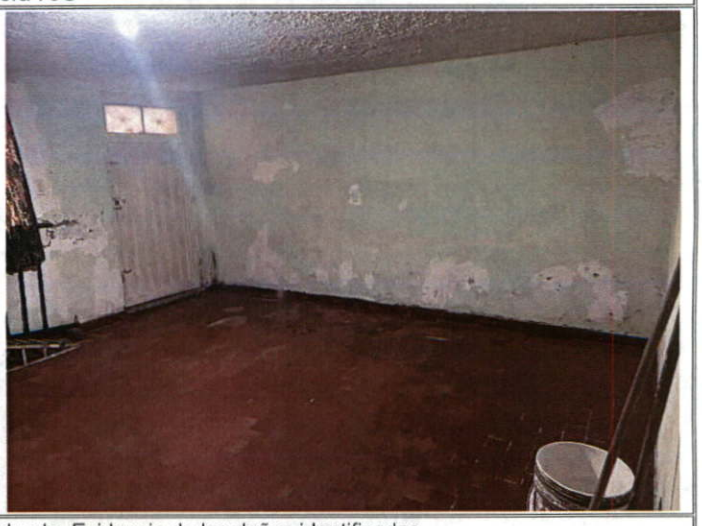
79G, favoreciendo la anegación del primer nivel de la vivienda y los daños identificados sobre los muros del primer nivel; situación que a partir de la inspección visual no es posible precisar.

Si bien, a partir de la inspección visual no se puede aseverar la situación señalada por los responsables del predio frente a la anegación de la vivienda en la última temporada de lluvias; se considera factible que, de haberse presentado dicha situación, los daños identificados puedan relacionarse con esta, debido al emplazamiento de la vivienda por debajo de la rasante de la Carrera 79G.

Fotos 3 y 4. Vista al interior de la vivienda evaluada. Evidencia de los daños identificados.

- En el caso de no existir restricciones y/o condicionamientos al uso del suelo para el predio de la Carrera 79G # 58L-46 Sur, Barrio José Antonio Galán de la Localidad de Bosa, se recomienda a los responsables de este, implementar acciones para el mantenimiento y/o mejoramiento de la calidad de la vivienda, con el propósito de garantizar condiciones óptimas de funcionamiento durante su vida útil. Dichas acciones deberán adelantarse con el apoyo de personal idóneo, garantizando que se cumplan los requerimientos establecidos en la normatividad vigente, para lo cual se deben tramitar los permisos y licencias respectivos.

- A la Empresa de Acueducto y Alcantarillado de Bogotá, EAAB -ESP, desde su competencia verificar la existencia y funcionalidad de redes de alcantarillado que pudieren existir en el sector de la Carrera 79G entre calles 58L Sur y 58N Sur en el Barrio José Antonio Galán de la Localidad de Bosa y realizar el mantenimiento periódico, suficiente y preventivo de dichas redes, con el objeto de evitar su posible colmatación, así como para prevenir y/o corregir posibles daños.
