1.1 CONCEPTO TÉCNICO No. CT:	**6458**
1.2 ÁREA:	Técnica y de Gestión
1.3 COORDINACIÓN:	Investigación y Desarrollo
1.4 REFERENCIA CRUZADA RADICADO FOPAE:	2012ER7422
1.5 RESPUESTA OFICIAL No.	RO-55987

2.1 SOLICITANTE:	CURADURÍA URBANA No. 3
2.2 PROYECTO:	VIVIENDA VIS MULTIFAMILIAR CL 33 BIS 4 A 32
2.3 LOCALIDAD:	3. SANTAFE
2.4 UPZ:	92. La Macarena
2.5 BARRIO O SECTOR CATASTRAL:	La Perseverancia
2.6 DIRECCIÓN:	Calle 33 Bis No. 4 A-32
2.7 CHIP:	AAA0087FAZM
2.8 MANZANA CATASTRAL:	1
2.9 PREDIO CATASTRAL:	19
2.10 ÁREA (Ha):	0.011952(*)
2.11 FECHA DE VISITA:	Mayo 8 de 2012

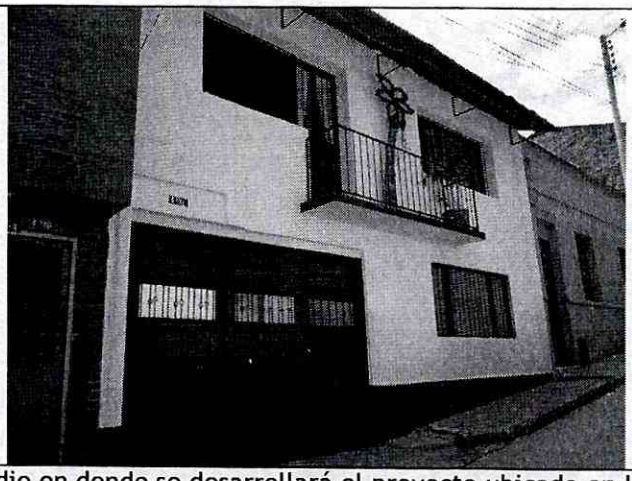
Fotografía No. 1. Predio en donde se desarrollará el proyecto ubicado en la Calle 33 Bis No. 4 A-32, en el sector catastral La Perseverancia, de la Localidad de Santafé.

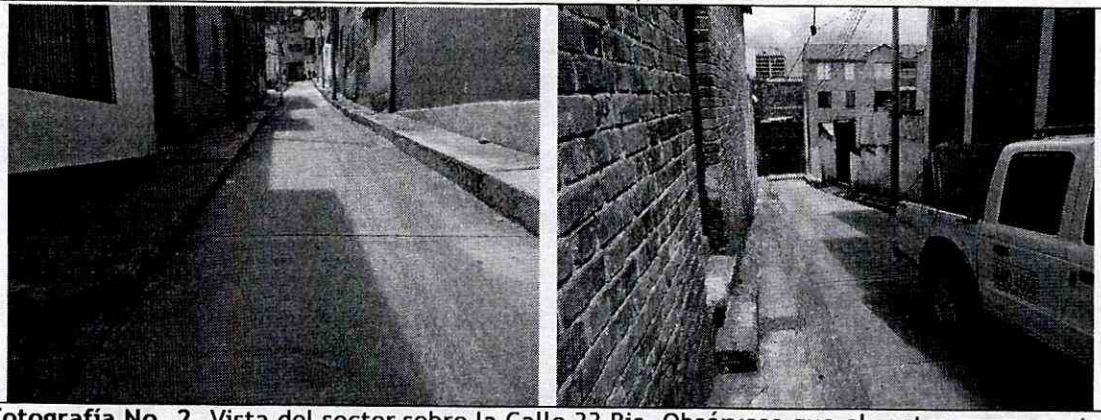
De acuerdo con lo observado en la visita técnica se pudo establecer que en el predio con nomenclatura Calle 33 Bis No. 4 A-32 se encontró construida una edificación de dos (2) niveles en mampostería, para las cuales no fue posible precisar su grado de confinamiento, considerando que la inspección visual adelantada no involucró la evaluación interna de las mismas. En la inspección visual realizada en la visita, no se encontraron evidencias de afectación por procesos de remoción en masa, ni de carácter local en su interior, ni de carácter general en la ladera o zonas aledañas al predio evaluado.

Fotografía No. 2. Vista del sector sobre la Calle 33 Bis. Obsérvese que el sector se encuentra consolidado con vías pavimentadas.
