1. INFORMACIÓN DE REFERENCIA

1.1 CONCEPTO DE AMENAZA RUINA Nº CAR:	1444
1.2 ÁREA:	Técnica y de Gestión
1.3 COORDINACIÓN:	Investigación y Desarrollo
1.4 REFERENCIA CRUZADA RADICADO FOPAE:	2009ER5030
1.5 RESPUESTA OFICIAL No.	RO-36307

2.1 SOLICITANTE:	Inspección 14 C Distrital de Policía
2.2 LOCALIDAD:	(14) Los Mártires
2.3 UPZ:	(102) La Sabana
2.4 BARRIO O SECTOR CATASTRAL:	San Victorino
2.5 DIRECCIÓN:	Calle 14 No. 14 - 61
2.6 CHIP:	AAA0072WBXR
2.7 FECHA DE VISITA:	Mayo 15 de 2009
2.8 POBLACIÓN BENEFICIADA:	Veinte Personas – Cinco Familias
2.9 ÁREA (m2):	750 m² (Aproximadamente)

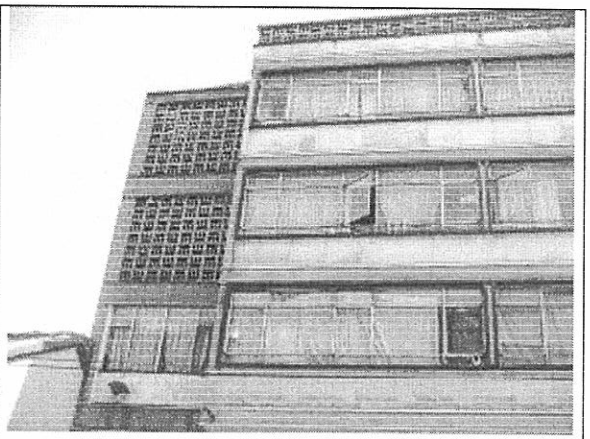
Los muros de fachada se encuentran en buen estado, no se aprecian agrietamientos ni fisuras, no hay deterioro en los acabados, como se puede ver en las fotografías 1 y 2. El muro de culata del costado oriental se aprecia en buenas condiciones, no hay daños en las unidades de mampostería que lo conforman, como se observa en la fotografía 3. Los muros del primer piso están en buen estado, no hay deterioro en acabados, como se ilustra en la fotografía 4.

Foto 1. Vista general de la fachada del inmueble costado occidental .

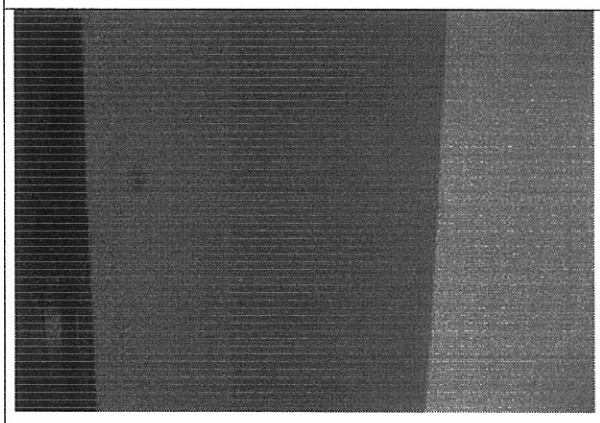
Foto 4. Muros de fachada primer nivel en buen estado

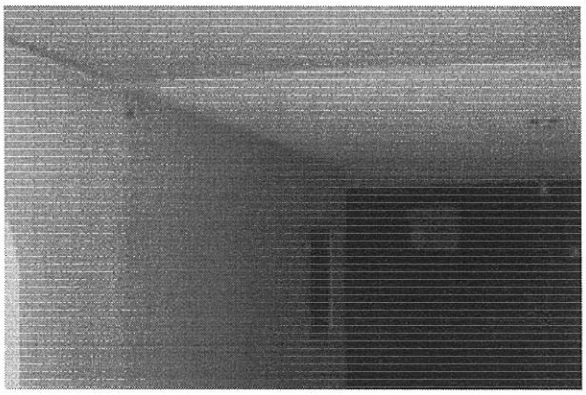
En general los muros internos de la edificación están en buen estado, no se evidencian agrietamientos ni fisuras, los acabados no presentan deterioro, las condiciones de los muros internos de la edificación se pueden ver en las fotografías 5 a 7 del registro fotográfico.

Foto 5. Muros internos primer nivel en buenas condiciones

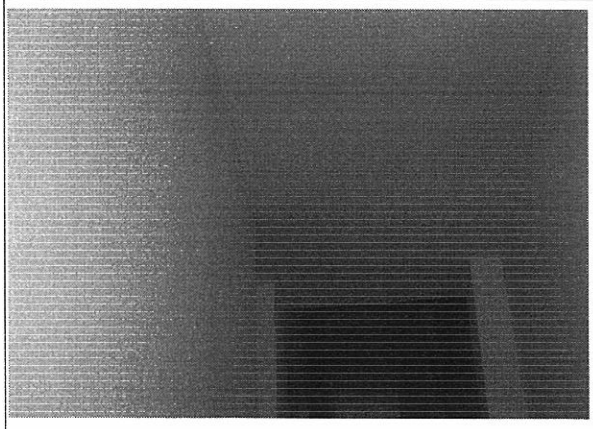
Foto 6. Muros de los niveles superiores.
