DIAGNÓSTICO TÉCNICO – DI No.11935
SUBDIRECCIÓN DE ANÁLISIS DE RIESGOS Y EFECTOS DE CAMBIO CLIMÁTICO
GRUPO ASISTENCIA TÉCNICA
RADICADO IDIGER 2018ER8547

DIRECCIÓN:	Carrera 92 A No 75-37	**COORDENADAS AREA INSPECCIONADA**			X.96534,79 Y:11816,20	
BARRIO/SECTOR CATASTRAL:	París	**ÁREA DIRECTA AFECTADA:**			100 M2	
UPZ:	30 – Boyacá Real	**POBLACIÓN ATENDIDA:**			4	
LOCALIDAD:	10- Engativá	**FAMILIAS**	1	**ADULTOS**	4	**MENORES** 0
CHIP:	AAA0064PSHK	**PREDIOS EVALUADOS**			1	
AREA INSPECCIONADA	300 M2	**DOCUMENTO REMISORIO**			CR-30730

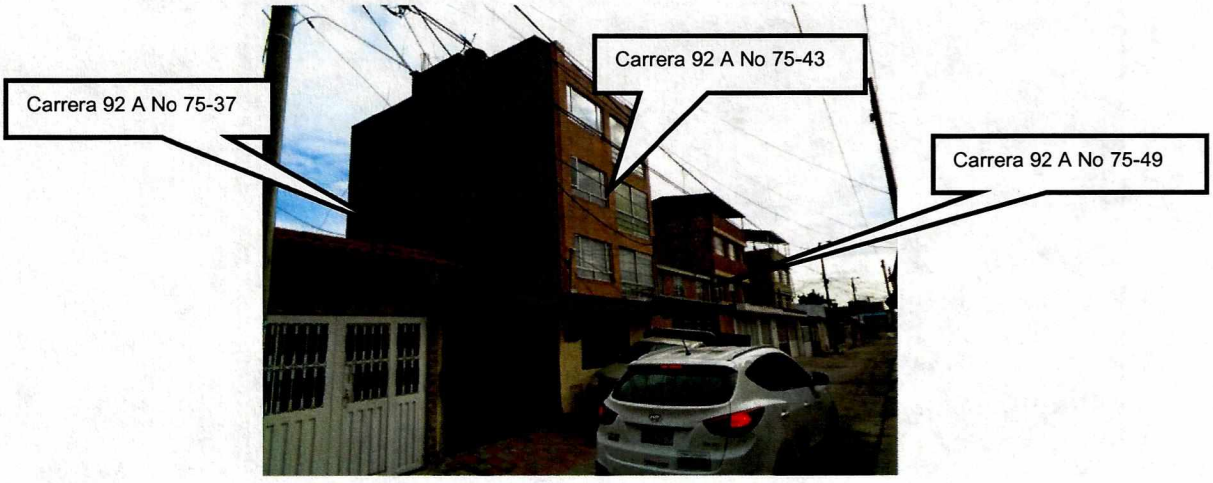
En el predio de la Carrera 92 A No 75-43, se emplaza una edificación de 5 niveles de reciente construcción. La edificación colinda hacia el costado norte con el predio de la Carrera 92 A No 75-49 y hacia el costado sur con el predio de la Carrera 92 A No 75-37 (Ver Fotografía 1).

Fotografía 1. *Predios de la Carrera 92 A No 75-37, Carrera 92 A No 75-43 y Carrera 92 A No 75-49 en el Sector Paris de la Localidad Engativá*

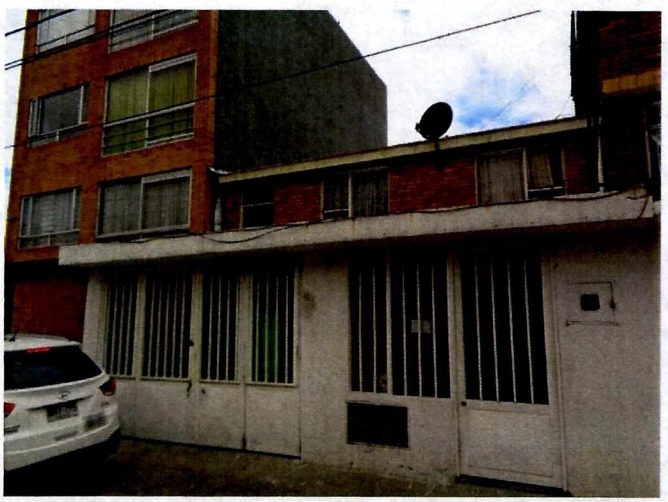
El predio de la Carrera 92 A No 75-37, corresponde a una vivienda de un nivele construida en mampostería parcialmente confinada. La vivienda presenta fisuras en el acabado de muros divisorios y de cerramiento, colindantes con el predio de la Carrera 92 A No 75-43, con aberturas hasta de 3mm aproximadamente y longitudes mayores al metro (aprox) (Ver Fotografías 2 y 3).

Asentamientos diferenciales a causa de las etapas de construcción y asentamiento de la edificación emplazada en el predio de la Carrera 92 A No 75-43.

Fotografías 2 y 3. *Fisuras en muros del predio de la Carrera 92 A No 75-37*

- La estabilidad y funcionalidad de la vivienda emplazada en el predio de la Carrera 92 A No 75-37, no se encuentran comprometidas en la actualidad ante cargas normales de servicio, por los daños evidenciados.

- A la Alcaldía Local Engativá, desde sus respectivas competencias, dado que posiblemente los daños evidenciados en la vivienda evaluada están asociados a la construcción que se llevó a cabo en el predio de la de la Carrera 92 A No 75-43, adelantar las acciones correspondientes con los responsables de dicha construcción, para que realicen las acciones correspondientes que garanticen la estabilidad de los elementos que presentan daños. Lo anterior en caso de determinarse que efectivamente la construcción de la Carrera 92 A No 75-43 ocasionó y/ ó actuó como detonante de los daños existentes en las vivienda evaluada.

- A la Subsecretaría de Inspección Vigilancia y Control de Vivienda de la Secretaría Distrital del Hábitat, si es el caso desde su respectiva competencia, desarrollar las acciones a las que haya lugar, dadas las afectaciones que se identifican en la vivienda evaluada; lo anterior con el propósito de que los constructores o responsables de la edificación del predio de la Carrera 92 A No 75-43 den la solución a los daños identificados.
