1. INFORMACIÓN DE REFERENCIA

1.1 CONCEPTO TÉCNICO No.	**CT-7384**
1.2 ÁREA:	Análisis y Mitigación de Riesgos
1.3 COORDINACIÓN:	Estudios y Conceptos Técnicos
1.4 REFERENCIA CRUZADA RADICADO FOPAE:	2014ER5375
1.5 RESPUESTA OFICIAL No.	RO-69631

2.1 SOLICITANTE:	Isidro Velasco Velasco
2.2 PROYECTO:	Carrera 3D Este No 47-18 Sur (*)
2.3 LOCALIDAD:	04. San Cristóbal
2.4 UPZ:	51. Libertadores
2.5 BARRIO O SECTOR CATASTRAL:	Barrio Canadá La Guira
2.6 DIRECCIÓN:	Carrera 3D Este No 47-18 Sur (*)
2.7 CHIP:	AAA0006JMXS (**)
2.8 MANZANA CATASTRAL:	90
2.9 PREDIO CATASTRAL:	05
2.10 ÁREA (Ha):	0.0072 (**)
2.11 FECHA DE VISITA: **FECHA DE EMISIÓN:**	Marzo 28 de 2014 Abril 21 de 2014

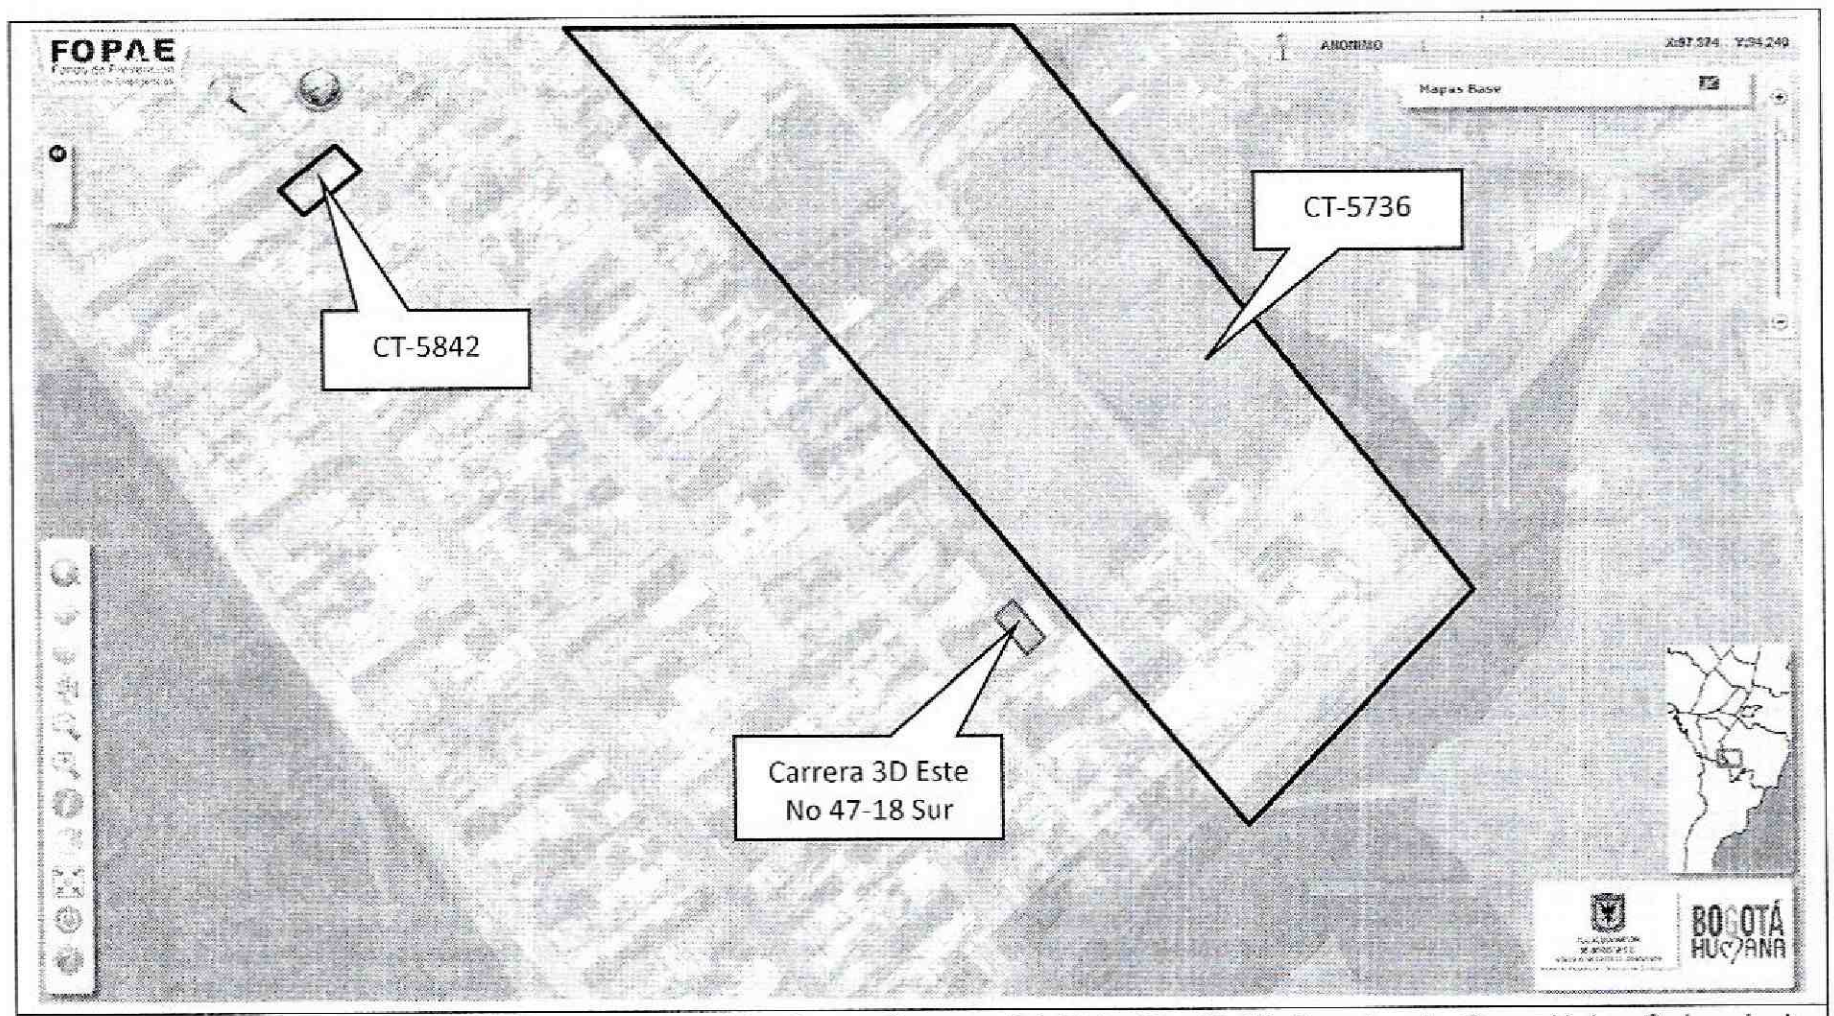
Conforme con el plano normativo de "Amenaza por Remoción en Masa" del Plan de Ordenamiento Territorial de Bogotá - POT, el sector del proyecto ubicado en la Carrera 3D Este No 47-18 Sur de la Localidad de San Cristóbal, se encuentra en una zona de AMENAZA MEDIA por procesos de remoción en masa (Figura 1).

Figura 1. *Localización general del proyecto ubicado en Carrera 3D Este No 47-18 Sur, barrio Canadá La Guira de la Localidad de San Cristóbal en el Plano Normativo de Amenaza por Remoción en Masa del POT (Decreto 364 de 2013), el cual se encuentra en amenaza MEDIA.*
