DIRECCION DE PREVENCION Y ATENCION DE EMERGENCIAS

DIAGNOSTICO DE EMERGENCIA No. DI-1528

Fecha:	Julio 09 de 2002
Dirección :	Carrera 18G Bis # 77 - 23 Sur
Barrio:	**EL TESORO**
Localidad:	Ciudad Bolívar

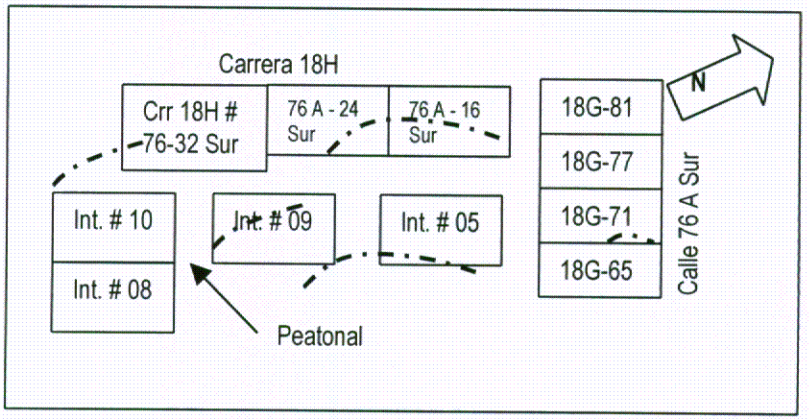
Descripción del Evento:
De acuerdo a lo descrito en el Diagnóstico Técnico DI-1496, en el barrio El Tesoro de la localidad de Ciudad Bolívar entre las calles 76 y 77 Sur y entre las carreras 18G y 18H se presenta un deslizamiento, el cual afecta las viviendas, generando daños estructurales en las mismas.

Esquema de localización de la viviendas e identificación de algunos de los escarpes del movimiento.

RECOMENDACIONES:
Debido a los daños estructurales aumenta la Vulnerabilidad de las viviendas ante el evento amenazante, por ende aumenta el riesgo de los predios, por lo tanto se recomienda incluir en el Proyecto de Reubicación a las familias siguientes:

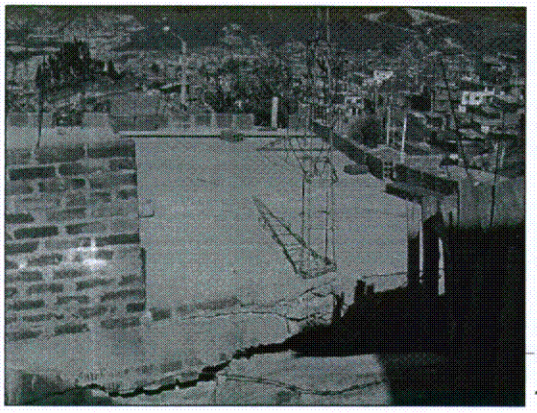
1

Fotografía 1. En la vivienda de la carrera 18 H # 76 A - 32 Sur se presentó daño estructural en la placa por efecto del movimiento. Nótese separación mampostería - placa (entre 10 y 20 cm).

Fotografía 2. En la vivienda de la Interior # 5 de la Carrera 18G Bis # 77 - 23 Sur se presentó falla en la esquina sur, por lo tanto el propietario realizó un apuntalamiento en madera.
