DIAGNÓSTICO TÉCNICO – DI-12475
SUBDIRECCIÓN DE ANÁLISIS DE RIESGOS Y EFECTOS DE CAMBIO CLIMÁTICO
GRUPO ASISTENCIA TÉCNICA
RADICADO IDIGER No. 2018ER16550

1. DATOS GENERALES DEL EVENTO

Estructural – Obra Aledaña.

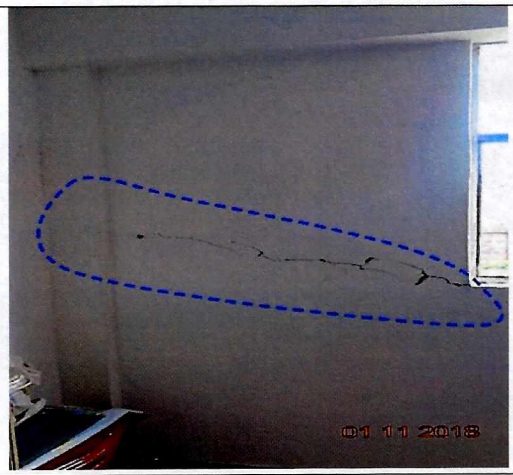
En el costado oriental del predio de la referencia se encuentra una edificación reciente correspondiente a la Carrera 69R No 77-44, donde la Señora Claudia Patricia Navarrete manifiesta que, desde el inicio de la construcción se empezaron a presentar problemas dentro de su edificación, relacionados principalmente con la aparición de grietas en los muros perimetrales hacia el costado de la obra aledaña (ver fotografías 3 y 4).

Fotografía 1. Vista panorámica del Sector de la Edificación del predio de la Carrera 69R No 77-36.

Fotografía 2. Vista de la fachada de la vivienda de la vivienda de la Carrera 69R No 77-36.

Fotografía 3. Vista de la fachada de la vivienda de la vivienda de la Carrera 69R No 77-44.

Fotografía 4. Grietas en los muros de la vivienda de la vivienda de la Carrera 69R No 77-36.

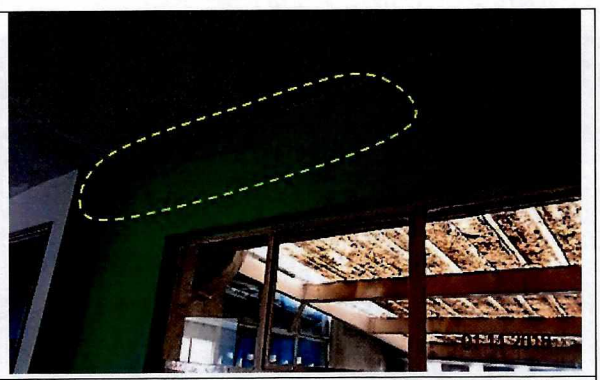
En el interior de la edificación se evidencian grietas con aproximadamente 3.00 mm de abertura con longitudes entre 2 a 4 m aproximadamente, con tendencia longitudinal y transversal (ver fotografías 5 y 7), adicionalmente se observan desprendimientos de los acabados en algunos de los muros divisorios de la edificación. (ver fotografía 8 y 10). Con base en la inspección visual realizada, en general se mantienen las mismas condiciones descritas y evidenciadas en el DI-12037.

Fotografía 5. Grietas en los muros de la vivienda de la vivienda de la Carrera 69R No 77-36.

Fotografía 6. Grietas en los muros de la vivienda de la vivienda de la Carrera 69R No 77-36.

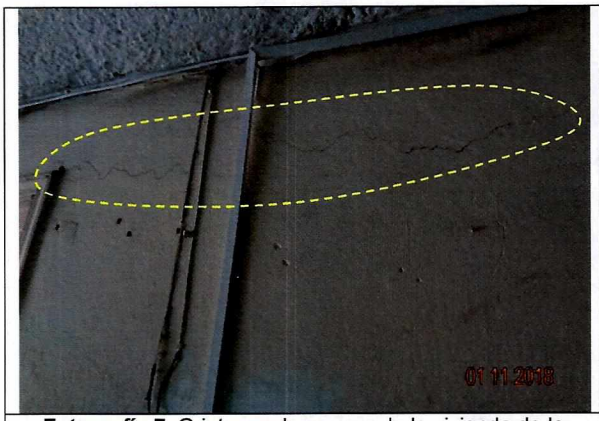
Fotografía 7. Grietas en los muros de la vivienda de la Carrera 69R No 77-36.

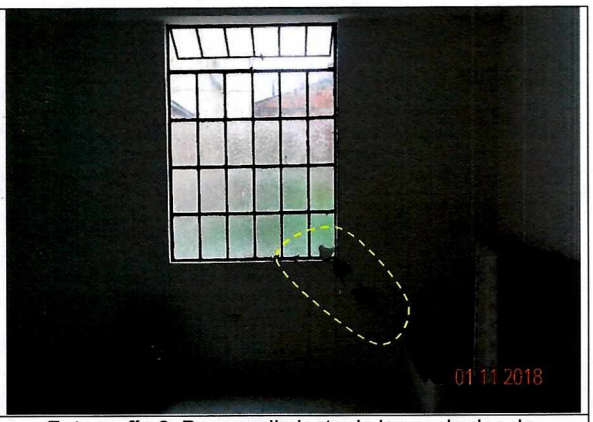
Fotografía 8. Desprendimiento de los acabados de algunos de los muros de la vivienda de la Carrera 69R No 77-36.

Fotografía 9. Desprendimiento de los acabados de algunos de los muros de la vivienda de la Carrera 69R No 77-36.

Fotografía 10. Desprendimiento de los acabados de algunos de los muros de la vivienda de la Carrera 69R No 77-36.
