DIAGNÓSTICO TÉCNICO – DI-13148
SUBDIRECCIÓN DE ANÁLISIS DE RIESGOS Y EFECTOS DEL CAMBIO CLIMÁTICO
GRUPO ASISTENCIA TÉCNICA
RADICADO IDIGER 2019ER4330 – 2019ER4331 – 2019ER5635

5. ESCENARIO DE RIESGO : Construcciones – Funcionamiento / Operación de edificaciones

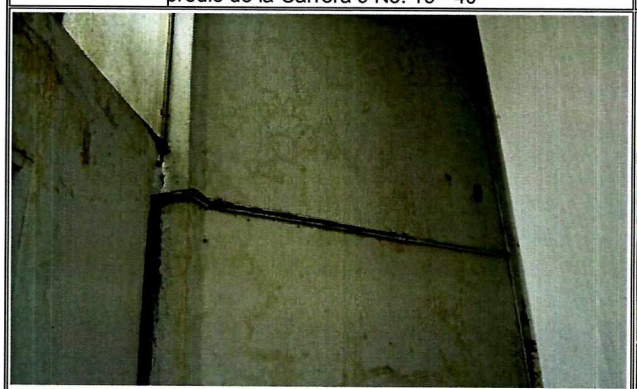
El edificio El Dorado corresponde a una edificación de cinco (05) niveles, construido posiblemente bajo un sistema mampostería estructural, con losas de entre piso en concreto, muros divisorios y perimetrales en mampostería simple, cubierta tipo liviana y cielo raso en madera. En la inspección visual realizada al interior de la edificación se identifican manchas de humedad en los muros divisorios y perimetrales del quinto nivel, al igual que fisuras de tendencia diagonal, vertical y horizontal, con aberturas de aproximadamente 1.0 milímetro y

longitudes de hasta 2.0 metros y desprendimientos del pañete en algunos sectores de la edificación.
Se identifica en el cielo raso del quinto nivel un alto grade de deterioro de la madera que lo conforma evidenciado en el desprendimiento de la misma y en las manchas de humedad que se aprecian a simple vista; de igual manera se observa la presencia de aves lo que ha generado la proliferación de insectos y malos olores en alguno de los sectores que conforman el quinto nivel.

Foto No. 2. Manchas de humedad en muros

- A los responsables de la edificación emplazada en el predio de la Carrera 9 No. 19 – 40, Sector Catastral Las Nieves de la Localidad de Santa Fe, implementar las acciones necesarias de reparacion y/o mantenimiento que garanticen la funcionalidad de los espacios afectados; acciones que deben ser adelantadas con el apoyo de personal idoneo, garantizando que se cumplan los requerimientos establecidos en la normatividad vigente, para lo cual se deben tramitar los permisos y licencias respectivos.
