DIRECCIÓN DE PREVENCIÓN Y ATENCIÓN DE EMERGENCIAS

CONCEPTO TÉCNICO Nº 4052

ENTIDAD SOLICITANTE:	D.A.P.D
OBJETIVO:	PROGRAMA DE LEGALIZACION DE BARRIOS
LOCALIDAD:	BOSA
UPZ:	84 BOSA OCCIDENTAL
BARRIOS:	VILLA DE CALI
AREA:	1.25 HA
TIPO DE RIESGO:	INUNDACIÓN POR DESBORDAMIENTO
FECHA DE EMISIÓN:	NOVIEMBRE 30 DE 2004
VIGENCIA:	TEMPORAL, MIENTRAS NO SE MODIFIQUEN SIGNIFICATIVAMENTE LAS CONDICIONES DEL SECTOR.

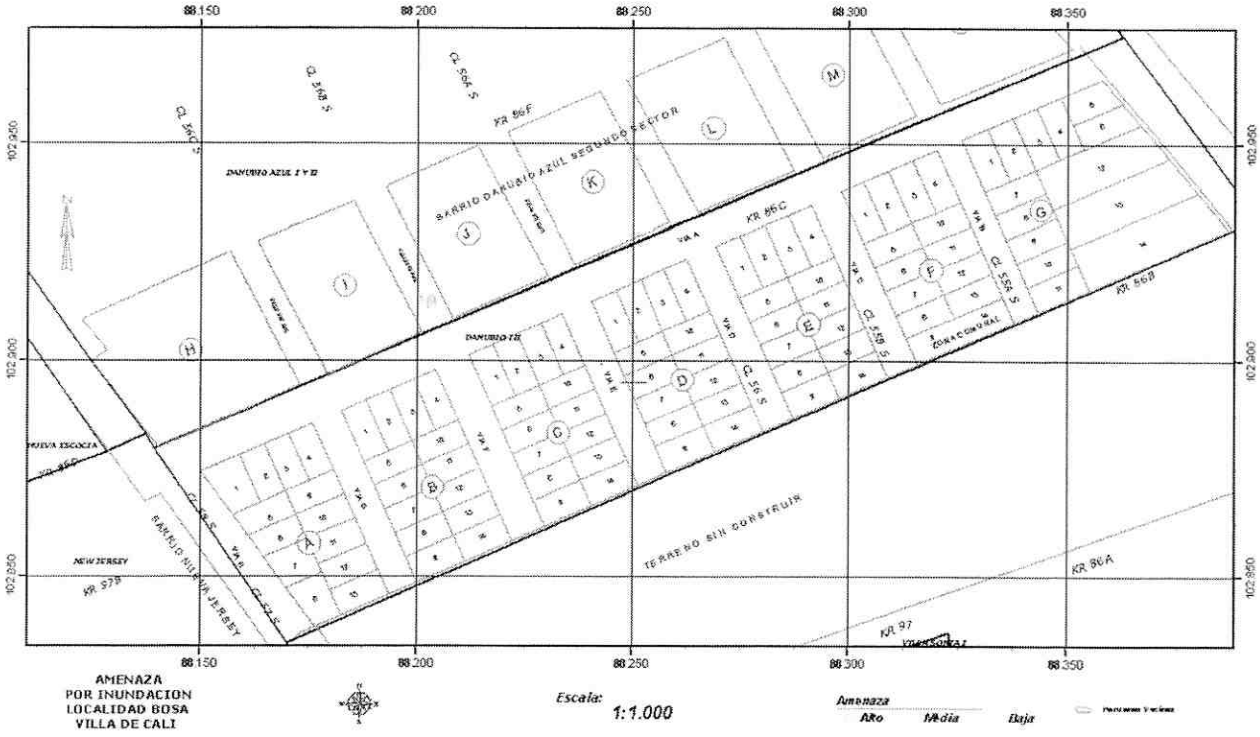
Figura 2. Mapa De Amenaza Por Inundación Desarrollo Villa De Cali. Localidad De Bosa

El Desarrollo en mención se encuentra topográficamente nivelado con el nivel normal del río, el jarillón en general tiene condiciones aceptables desde el punto de vista geotécnico, por lo tanto, esta situación ubica al Desarrollo en zona de amenaza media.

El Desarrollo VILLA DE CALI se encuentra en zona de amenaza media por inundación generada por el desbordamiento del río Tunjuelo, dado que la ubicación del mismo está en una zona nivelada que el nivel normal del río. (véanse Figuras 1, 2 y Tabla 2)
