DIAGNÓSTICO TÉCNICO - DI-19647
SUBDIRECCIÓN DE ANÁLISIS DE RIESGOS Y EFECTOS DE CAMBIO CLIMÁTICO
GRUPO ASISTENCIA TÉCNICA
RADICADO IDIGER No. 2023ER23755

Actividad de la construcción – Pérdida de verticalidad poste de energía

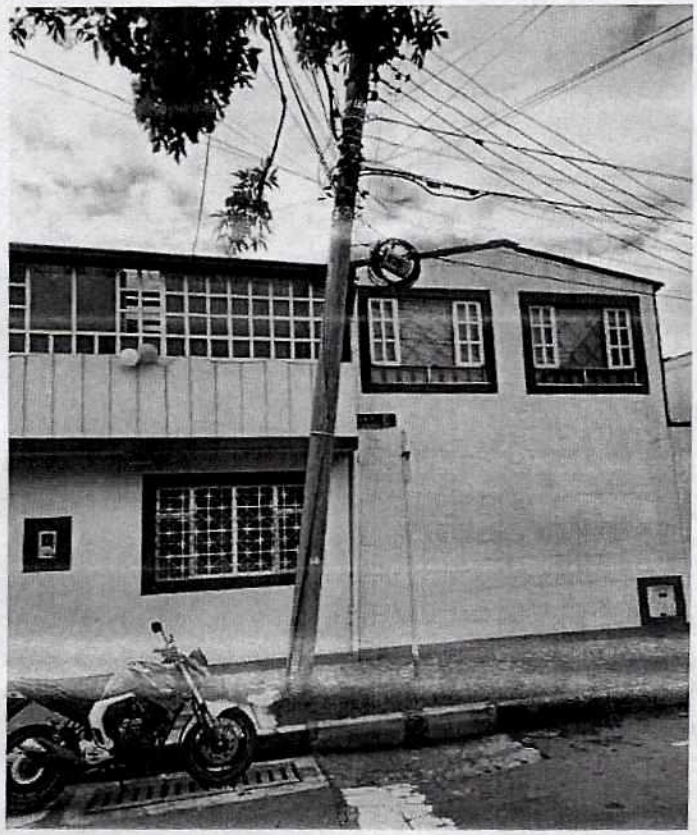
De la anterior fotografia se evidencia que el poste mencionado, actualmente no esta meramente ladeado, presenta una contundente inclinicación hacia un lado, de la cual a simple vista no se puede concluir si obedece a un sobre peso del cableado electrico o a condiciones del terrerno donde se encuentra éste instalado.
