DIAGNÓSTICO TÉCNICO – DI No. 12712
SUBDIRECCIÓN DE ANÁLISIS DE RIESGOS Y EFECTOS DEL CAMBIO CLIMÁTICO
GRUPO ASISTENCIA TÉCNICA
RADICADO IDIGER 2018ER20426 / EVENTO SIRE No. 5250211

1. DATOS GENERALES DEL EVENTO

DIRECCIÓN:	Carrera 10 No. 96 – 25	**CHIP Y/O COORDENADAS AREA INSPECCIONADA**		X: 103682.04 Y: 109195.96	
BARRIO/SECTOR CATASTRAL:	Chicó Norte II Sector	**ÁREA DIRECTA AFECTADA:**		800 m^2	
UPZ:	88 – El Refugio	**POBLACIÓN ATENDIDA:**		100	
LOCALIDAD:	2 - Chapinero	**FAMILIAS**	0 **ADULTOS**	100 **MENORES**	0
CHIP:	AAA0092LRBS	**PREDIOS EVALUADOS**		2	
AREA INSPECCIONADA:	800 m^2	**DOCUMENTO REMISORIO**		CR-32694

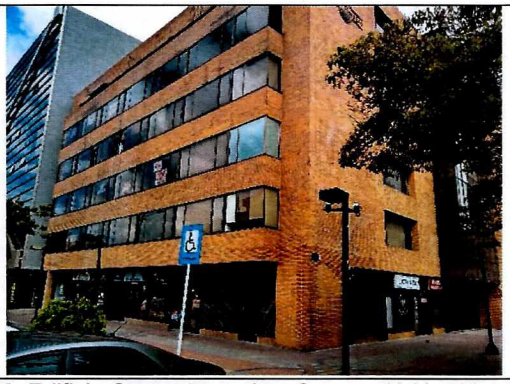
Foto 1. Edificio Centro Chicó 1: Carrera 10 No. 96 – 79
