1.1 CONCEPTO TÉCNICO No:	CT-8290
1.2 DEPENDENCIA:	Análisis de Riesgos y Efectos del Cambio Climático
1.3 AREA FUNCIONAL:	Conceptos para la Planificación Territorial
1.4 CARTA REMISORIA No.	CR-29067

2.1 SOLICITANTE:	Secretaría Distrital del Hábitat – SDHT
2.2 LOCALIDAD:	10 Engativá
2.3 UPZ:	74 Engativá
2.4 DESARROLLO:	Sector Villa Gladys
2.5 ÁREA (Ha):	0,252 Ha
2.6 FECHA DE VISITA:	30 de junio de 2017
2.7 FECHA DE ELABORACIÓN:	19 de diciembre de 2017
2.8 TIPO DE RIESGO:	Movimientos en masa e inundación por desbordamiento
2.9 VIGENCIA:	La vigencia del presente concepto está en función de las condiciones físicas del desarrollo que sirvieron para las evaluaciones de amenaza, vulnerabilidad y riesgo; por lo tanto, si se producen cambios significativos en las mencionadas condiciones éste deberá ser ajustado.

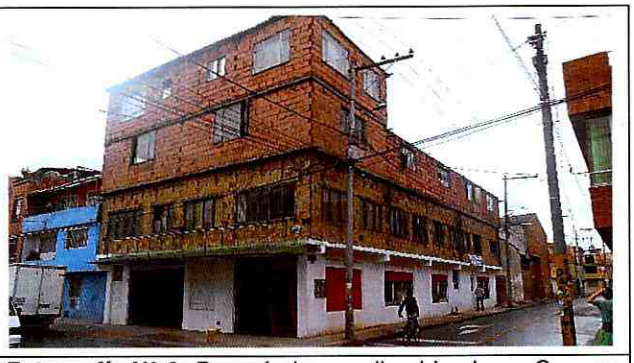
Fotografía N°1. Predios ubicados en Carrera 111C. Edificación de dos y tres niveles construidos con sistema estructural tipo mampostería.

Fotografía N° 2. Panorámica predio ubicado en Carrera 111C con Calle 65A. Edificación de cuatro niveles con sistema estructural tipo mampostería, con uso residencial y comercial.

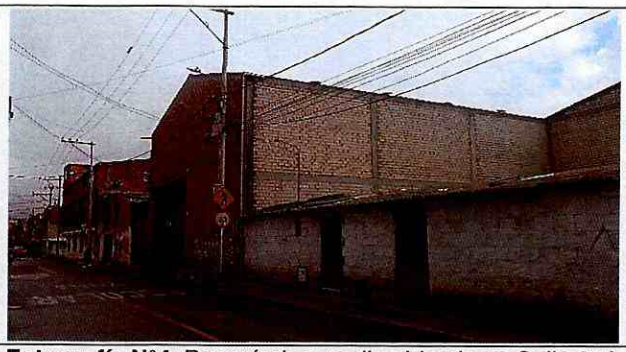
Fotografía N°3. Vista de la Calle 65A. Presenta estructura de pavimento y señalización en buen estado.

Fotografía N°4. Panorámica predio ubicado en Calle 65A costado oriental del desarrollo. Edificación de un nivel con sistema estructural tipo mampostería, con uso residencial.

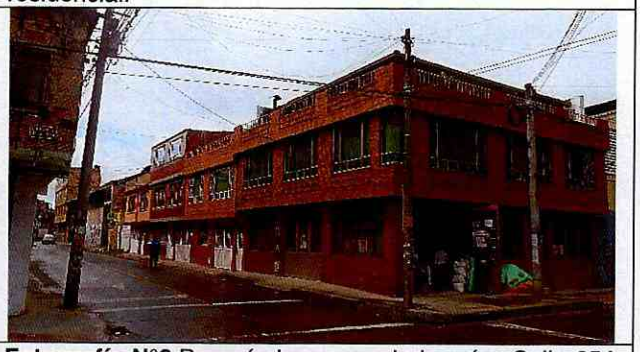
Fotografía N°5. Predios ubicados en la Calle65A costado Sur. Edificación de uno, dos y tres niveles construidos con sistema estructural tipo mampostería.

Fotografía N°6. Panorámica cruce de las vías Calle 65A y Carrera 111C. Se evidencia estructura de pavimento y sumideros para manejo de agua lluvia.
