1.1 CONCEPTO TÉCNICO No. CT:	CT-7335
1.2 ÁREA:	Análisis y Mitigación de Riesgos
1.3 COORDINACIÓN:	Estudios y Conceptos Técnicos
1.4 REFERENCIA CRUZADA RADICADO FOPAE:	2013ER23635
1.5 RESPUESTA OFICIAL No.	RO-69046

2.1 SOLICITANTE:	CURADURÍA URBANA No. 2
2.2 PROYECTO:	"Vivienda Unifamiliar"
2.3 LOCALIDAD:	4. San Cristóbal
2.4 UPZ:	51 – Los Libertadores
2.5 BARRIO O SECTOR CATASTRAL:	Valparaiso
2.6 DIRECCIÓN:	Carrera 11C Este 66 35 Sur (*)
2.7 CHIP:	AAA0005KDHY
2.8 MANZANA CATASTRAL:	34
2.9 PREDIO CATASTRAL:	25
2.10 ÁREA (Ha):	0.0111 (**)
2.11 FECHA DE VISITA:	Febrero 27 de 2014

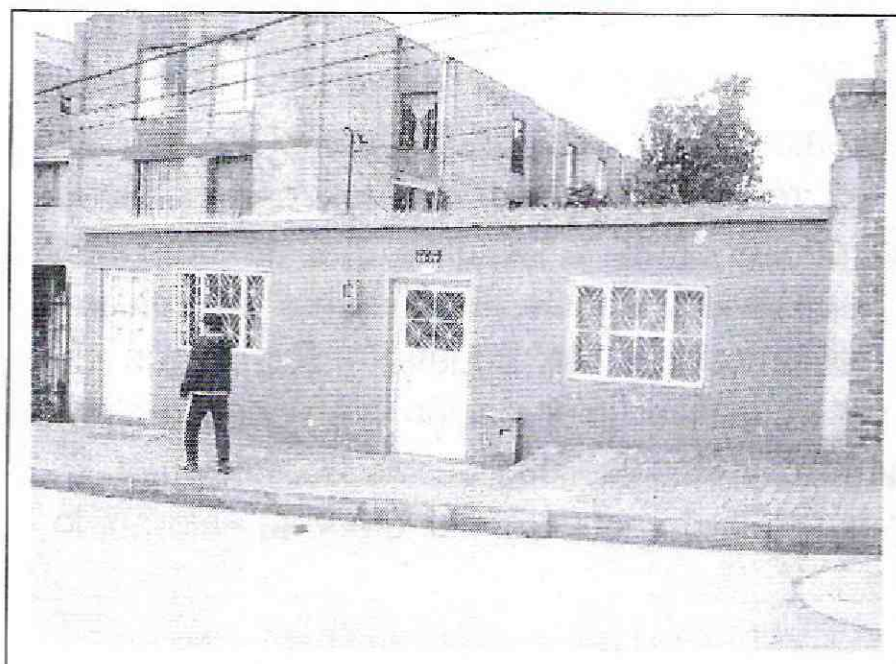
Fotografía No. 1. Predio en donde se desarrollará el proyecto ubicado en la Carrera 11C Este 66 35 Sur de la Localidad de San Cristóbal.

En el momento de la vista técnica adelantada en las edificaciones aledañas no se evidenciaban daños o patologías estructurales asociadas a la presencia de procesos de inestabilidad geotécnica. En el momento de la verificación de campo adelantada en el entorno no se evidenciaron condiciones o elementos que permitan inferir la presencia de procesos de inestabilidad geotécnica activos en el área del proyecto o sus zonas aledañas.

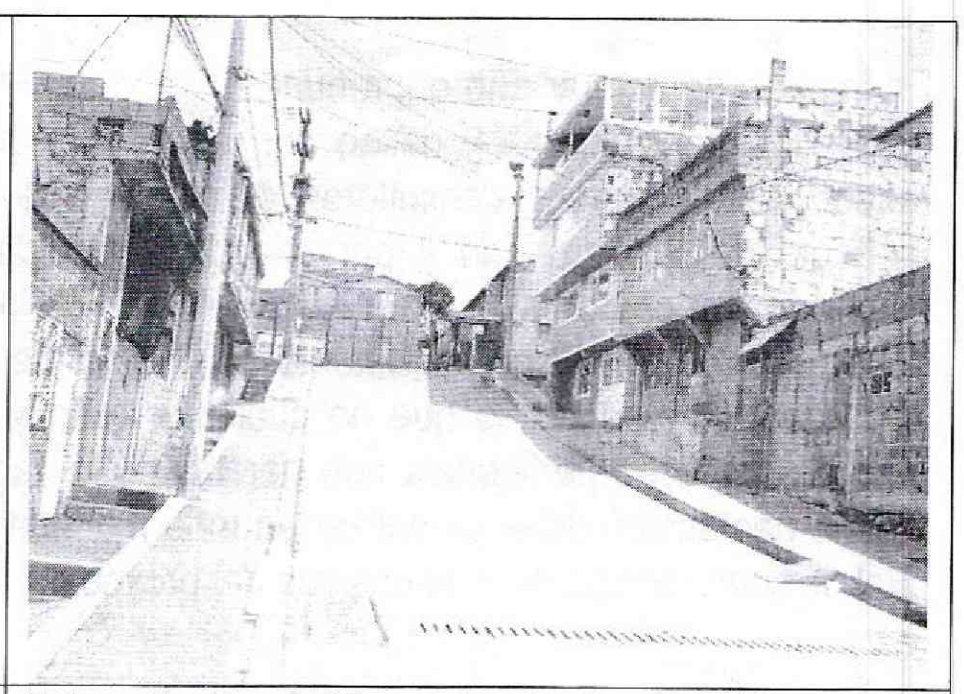
Fotografía No. 2. Vista sobre la Carrera 11C Este, se evidencia un sector consolidado cuyo uso es principalmente residencial.

En el momento de la visita técnica en el predio objeto del presente concepto técnico, se encontró una edificación de un (1) piso, sin evidencias de afectación por procesos de remoción en masa de carácter local en su interior, ni de carácter general en la ladera o zonas aledañas al predio evaluado.
