DIAGNÓSTICO TÉCNICO No. DI- 5559
SUBDIRECCIÓN DE EMERGENCIAS
COORDINACIÓN DE ASISTENCIA TÉCNICA
RADICADO 2011ER3713- EVENTO SIRE No. 115533

DIRECCIÓN:	Carrera 8 A No. 3 - 96	**ÁREA DIRECTA:**		50m²			
BARRIO:	Santa Bárbara	**POBLACIÓN ATENDIDA:**		10			
UPZ:	94 La Candelaria	**FAMILIAS**	-	**ADULTOS**	10	**NIÑOS**	-
LOCALIDAD:	17 La Candelaria	**PREDIOS EVALUADOS**		1			
CHIP:	AAA0032ZZYN	**DOCUMENTO REMISORIO**		CR-12659

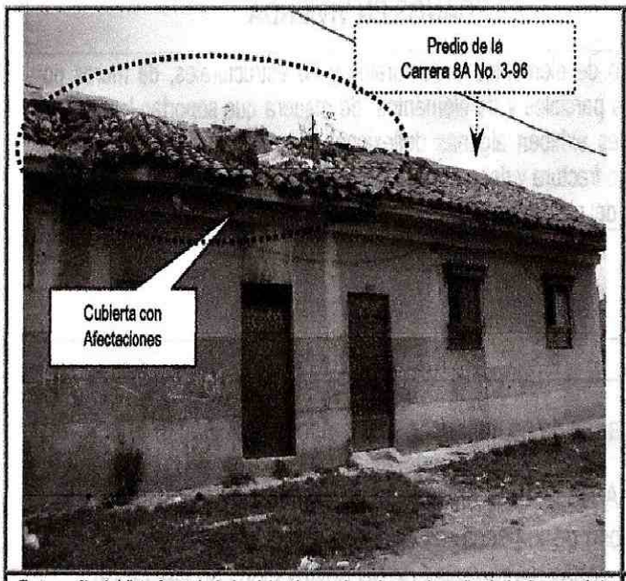
De acuerdo con la inspección visual se observó que la estructura de cubierta y muros de carga presentan un grado de deterioro alto, reflejado en la degradación de los elementos de madera que soportan la cubierta, los cuales exhiben algunas deflexiones excesivas y pudrición, también se identifican colapsos parciales y perdidas de verticalidad de los muros estructurales del costado sur y oriente de la edificación. Adicionalmente se evidenció fractura y desprendimiento de algunos segmentos de la torta en mortero del cielorraso en los espacios interiores. Dichas afectaciones posiblemente están asociadas con el tipo de material que componen la estructura, los métodos constructivos y deficiencias inherentes a la época de construcción, la exposición a la intemperie y la falta de mantenimiento, razón por la cual la estabilidad de la cubierta, muros y del cielo raso y por consiguiente la habitabilidad de la edificación, se encuentran comprometidas en la actualidad.
