1.1 CONCEPTO DE AMENAZA RUINA Nº CAR:	1830
1.2 ÁREA:	Técnica y de Gestión
1.3 COORDINACIÓN:	Investigación y Desarrollo
1.4 REFERENCIA CRUZADA RADICADO FOPAE:	2010ER14935
1.5 RESPUESTA OFICIAL No.	RO-44806

2.1 SOLICITANTE:	INSPECCION 12 A DISTRITAL DE POLICIA
2.2 LOCALIDAD:	(12) BARRIOS UNIDOS
2.3 UPZ:	(98) LOS ALCAZARES
2.4 BARRIO O SECTOR CATASTRAL:	LA PAZ
2.5 DIRECCIÓN:	CARRERA 29 B No. 65 - 40
2.6 CHIP:	AAA0085ZMZM
2.7 FECHA DE VISITA:	Octubre 25 de 2010
2.8 POBLACIÓN BENEFICIADA:	1 Persona – 1 Familia
2.9 ÁREA (m2):	150 m² (Aproximadamente)

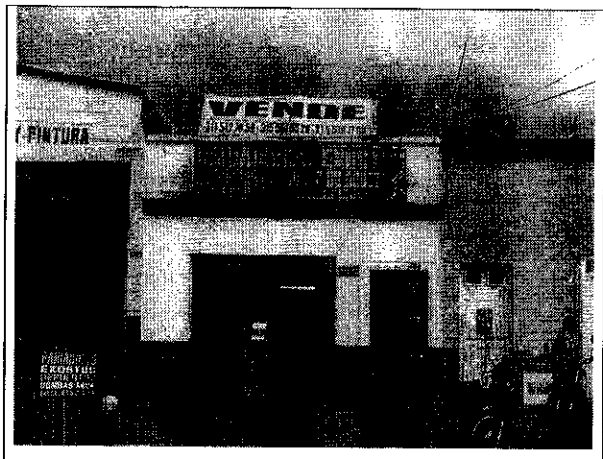
El muro de fachada se encuentra en buenas condiciones, no se aprecian fisuras ni agrietamientos, los acabados están en buen estado, como se puede ver en las fotografías 1 y 2.

Foto 1. Vista general de la fachada del inmueble.

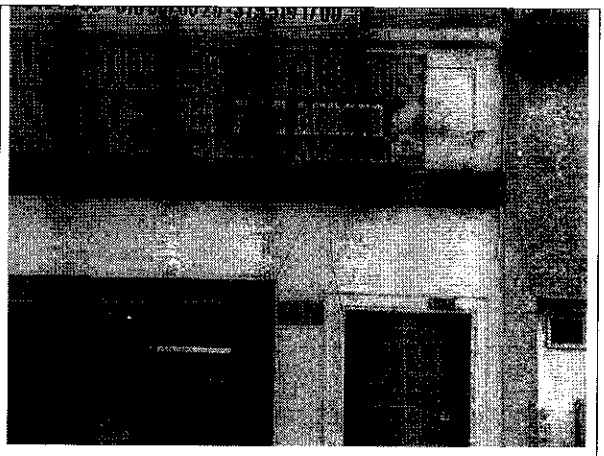
Foto 2. Muro de fachada en buenas condiciones.
