1.1 CONCEPTO TÉCNICO No. CT:	6433
1.2 ÁREA:	Técnica y de Gestión
1.3 COORDINACIÓN:	Investigación y Desarrollo
1.4 REFERENCIA CRUZADA RADICADO FOPAE:	2012ER4460
1.5 RESPUESTA OFICIAL No.	RO-54640

2.1 SOLICITANTE:	CURADURÍA URBANA No. 3
2.2 PROYECTO:	Carrera 2 No. 109-64
2.3 LOCALIDAD:	1. Usaquén
2.4 UPZ:	14. Usaquén
2.5 BARRIO O SECTOR CATASTRAL:	Santa Ana
2.6 DIRECCIÓN:	Carrera 2 No. 109-64
2.7 CHIP:	AAA0102AYCN
2.8 MANZANA CATASTRAL:	12
2.9 PREDIO CATASTRAL:	07
2.10 ÁREA (Ha):	0.0236 (*)
2.11 FECHA DE VISITA:	Abril 3 de 2012
2.12 FECHA DE EMISIÓN CT:	Abril 25 de 2012

Conforme con el plano normativo de "Amenaza por Remoción en Masa" del Plan de Ordenamiento Territorial de Bogotá - POT, el sector del proyecto ubicado de la Carrera 2 No. 109-64, de la Localidad de Usaquén, se encuentra en una zona de AMENAZA MEDIA y ALTA por procesos de remoción en masa (Figura 1).

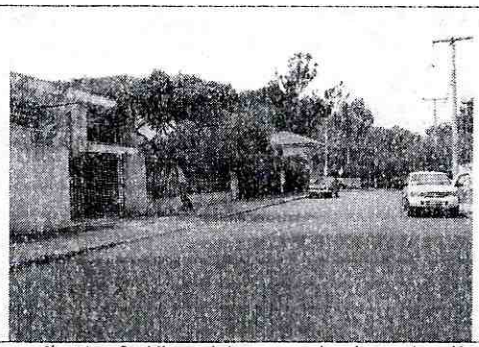
En el momento de la visita, en el predio objeto del presente concepto técnico, se encontró una vivienda de dos niveles, las cual cuenta con acabados y un cerramiento que impidieron mediante la inspección visual realizada, verificar el sistema estructural con la que fue construida, sin evidencias de afectación por procesos de remoción en masa de carácter local, ni de carácter general en el área del proyecto o sus zonas aledañas. (Ver Fotografías No. 1 y 2).

Fotografía No. 1. Predio en donde se desarrollará el proyecto, ubicado en la Carrera 2 No. 106-64 de la localidad de Usaquén.
