DIRECCIÓN DE PREVENCIÓN Y ATENCIÓN DE EMERGENCIAS

CONCEPTO TÉCNICO No. CT – 4966

Localidad	11- Suba
UPZ	28- El Rincón
Barrio	San Pedro I Sector
Dirección	Cll 137 No. 88A-05 (Nva. Nomenclatura)
CHIP	AAA0133RUNN
Manzana Catastral	09
Predios Catastrales	21
Fecha de Visita	Agosto 24 de 2007
Área aprox. (m^2)	100
Solicitante	Curaduría Urbana No. 1
Tipo de Amenaza	Remoción en Masa

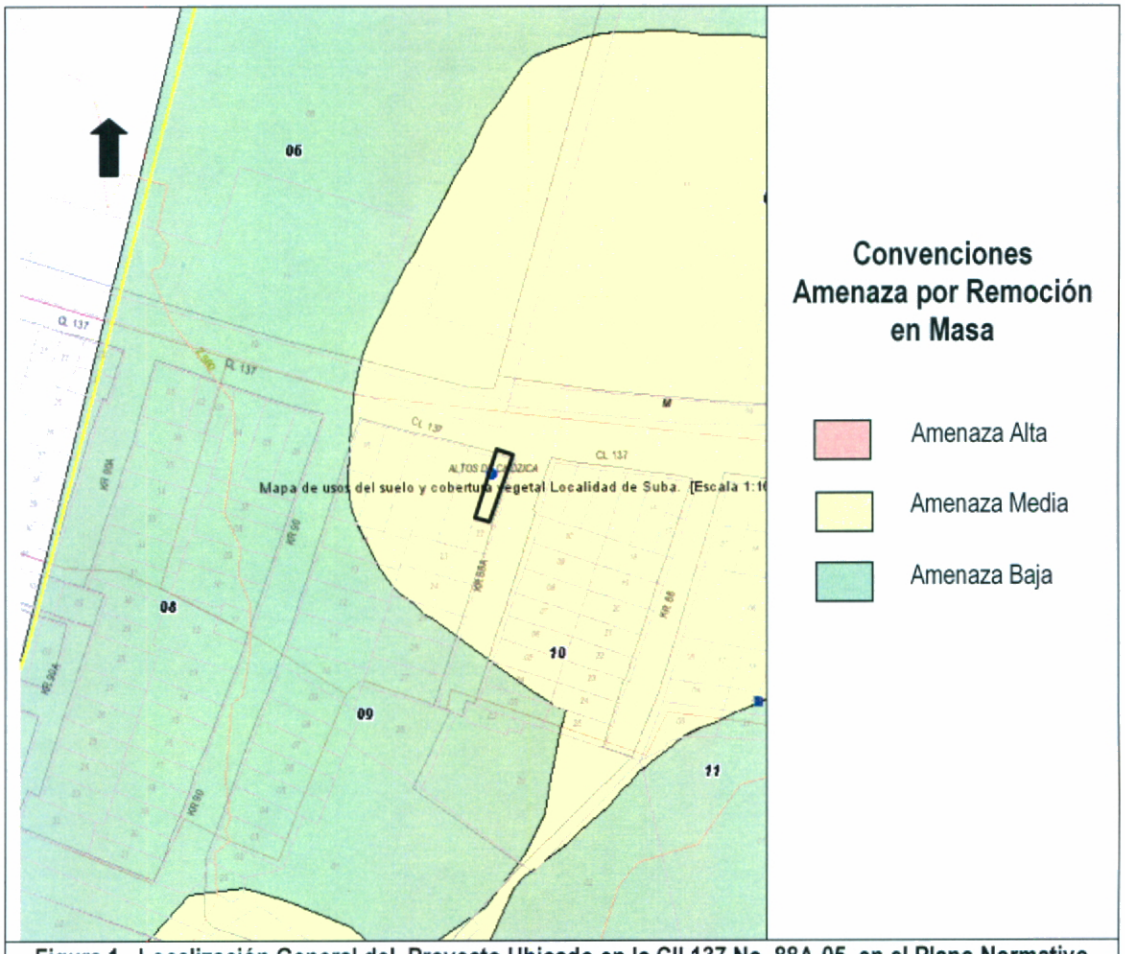
De acuerdo con el plano normativo de "Amenaza por Remoción en Masa" del Plan de Ordenamiento Territorial de Bogotá – POT, el sector donde se localiza el proyecto ubicado en Cll 137 No. 88A-05 de la localidad de Suba, se encuentra en una zona de AMENAZA MEDIA por procesos de remoción en masa (Figura No.1).

Figura 1. Localización General del Proyecto Ubicado en la CII 137 No. 88A-05, en el Plano Normativo de Amenaza por Remoción en Masa (Decreto 190 de 2004)

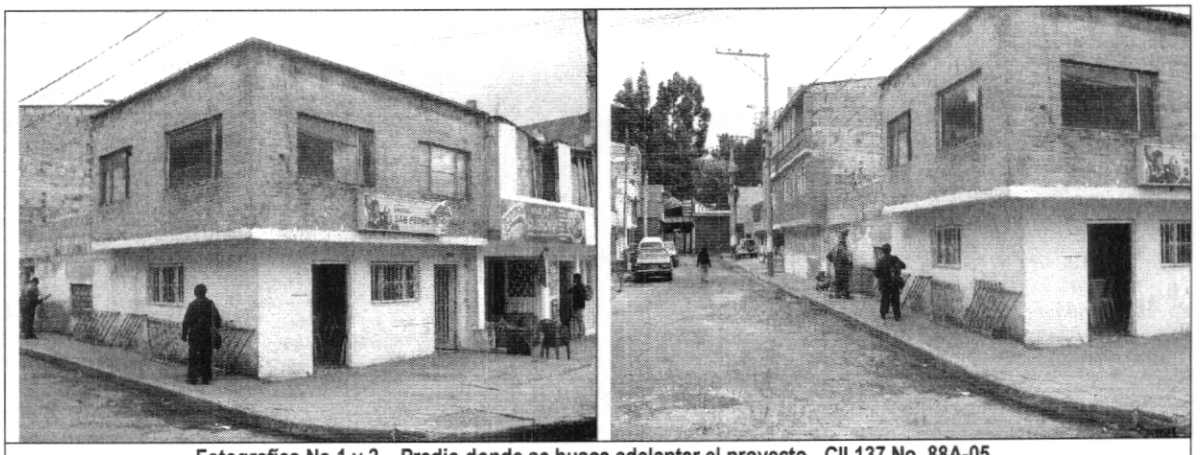
En el predio objeto del presente concepto técnico, se encuentra construida una edificación de dos (2) niveles, la cual en el momento de la visita técnica adelantada, exteriormente no evidencia fallas de tipo estructural, ni afectaciones por procesos de remoción en masa (ver Fotografías No.1 y 2).

Fotografías No.1 y 2. Predio donde se busca adelantar el proyecto, Cll 137 No. 88A-05 .
