CONCEPTO TECNICO No. 202

BARRIO: Santa Sofia Sur.

UBICACION: Diagonal 42C Carrera 12 Sur

CONCEPTO TECNICO OPES

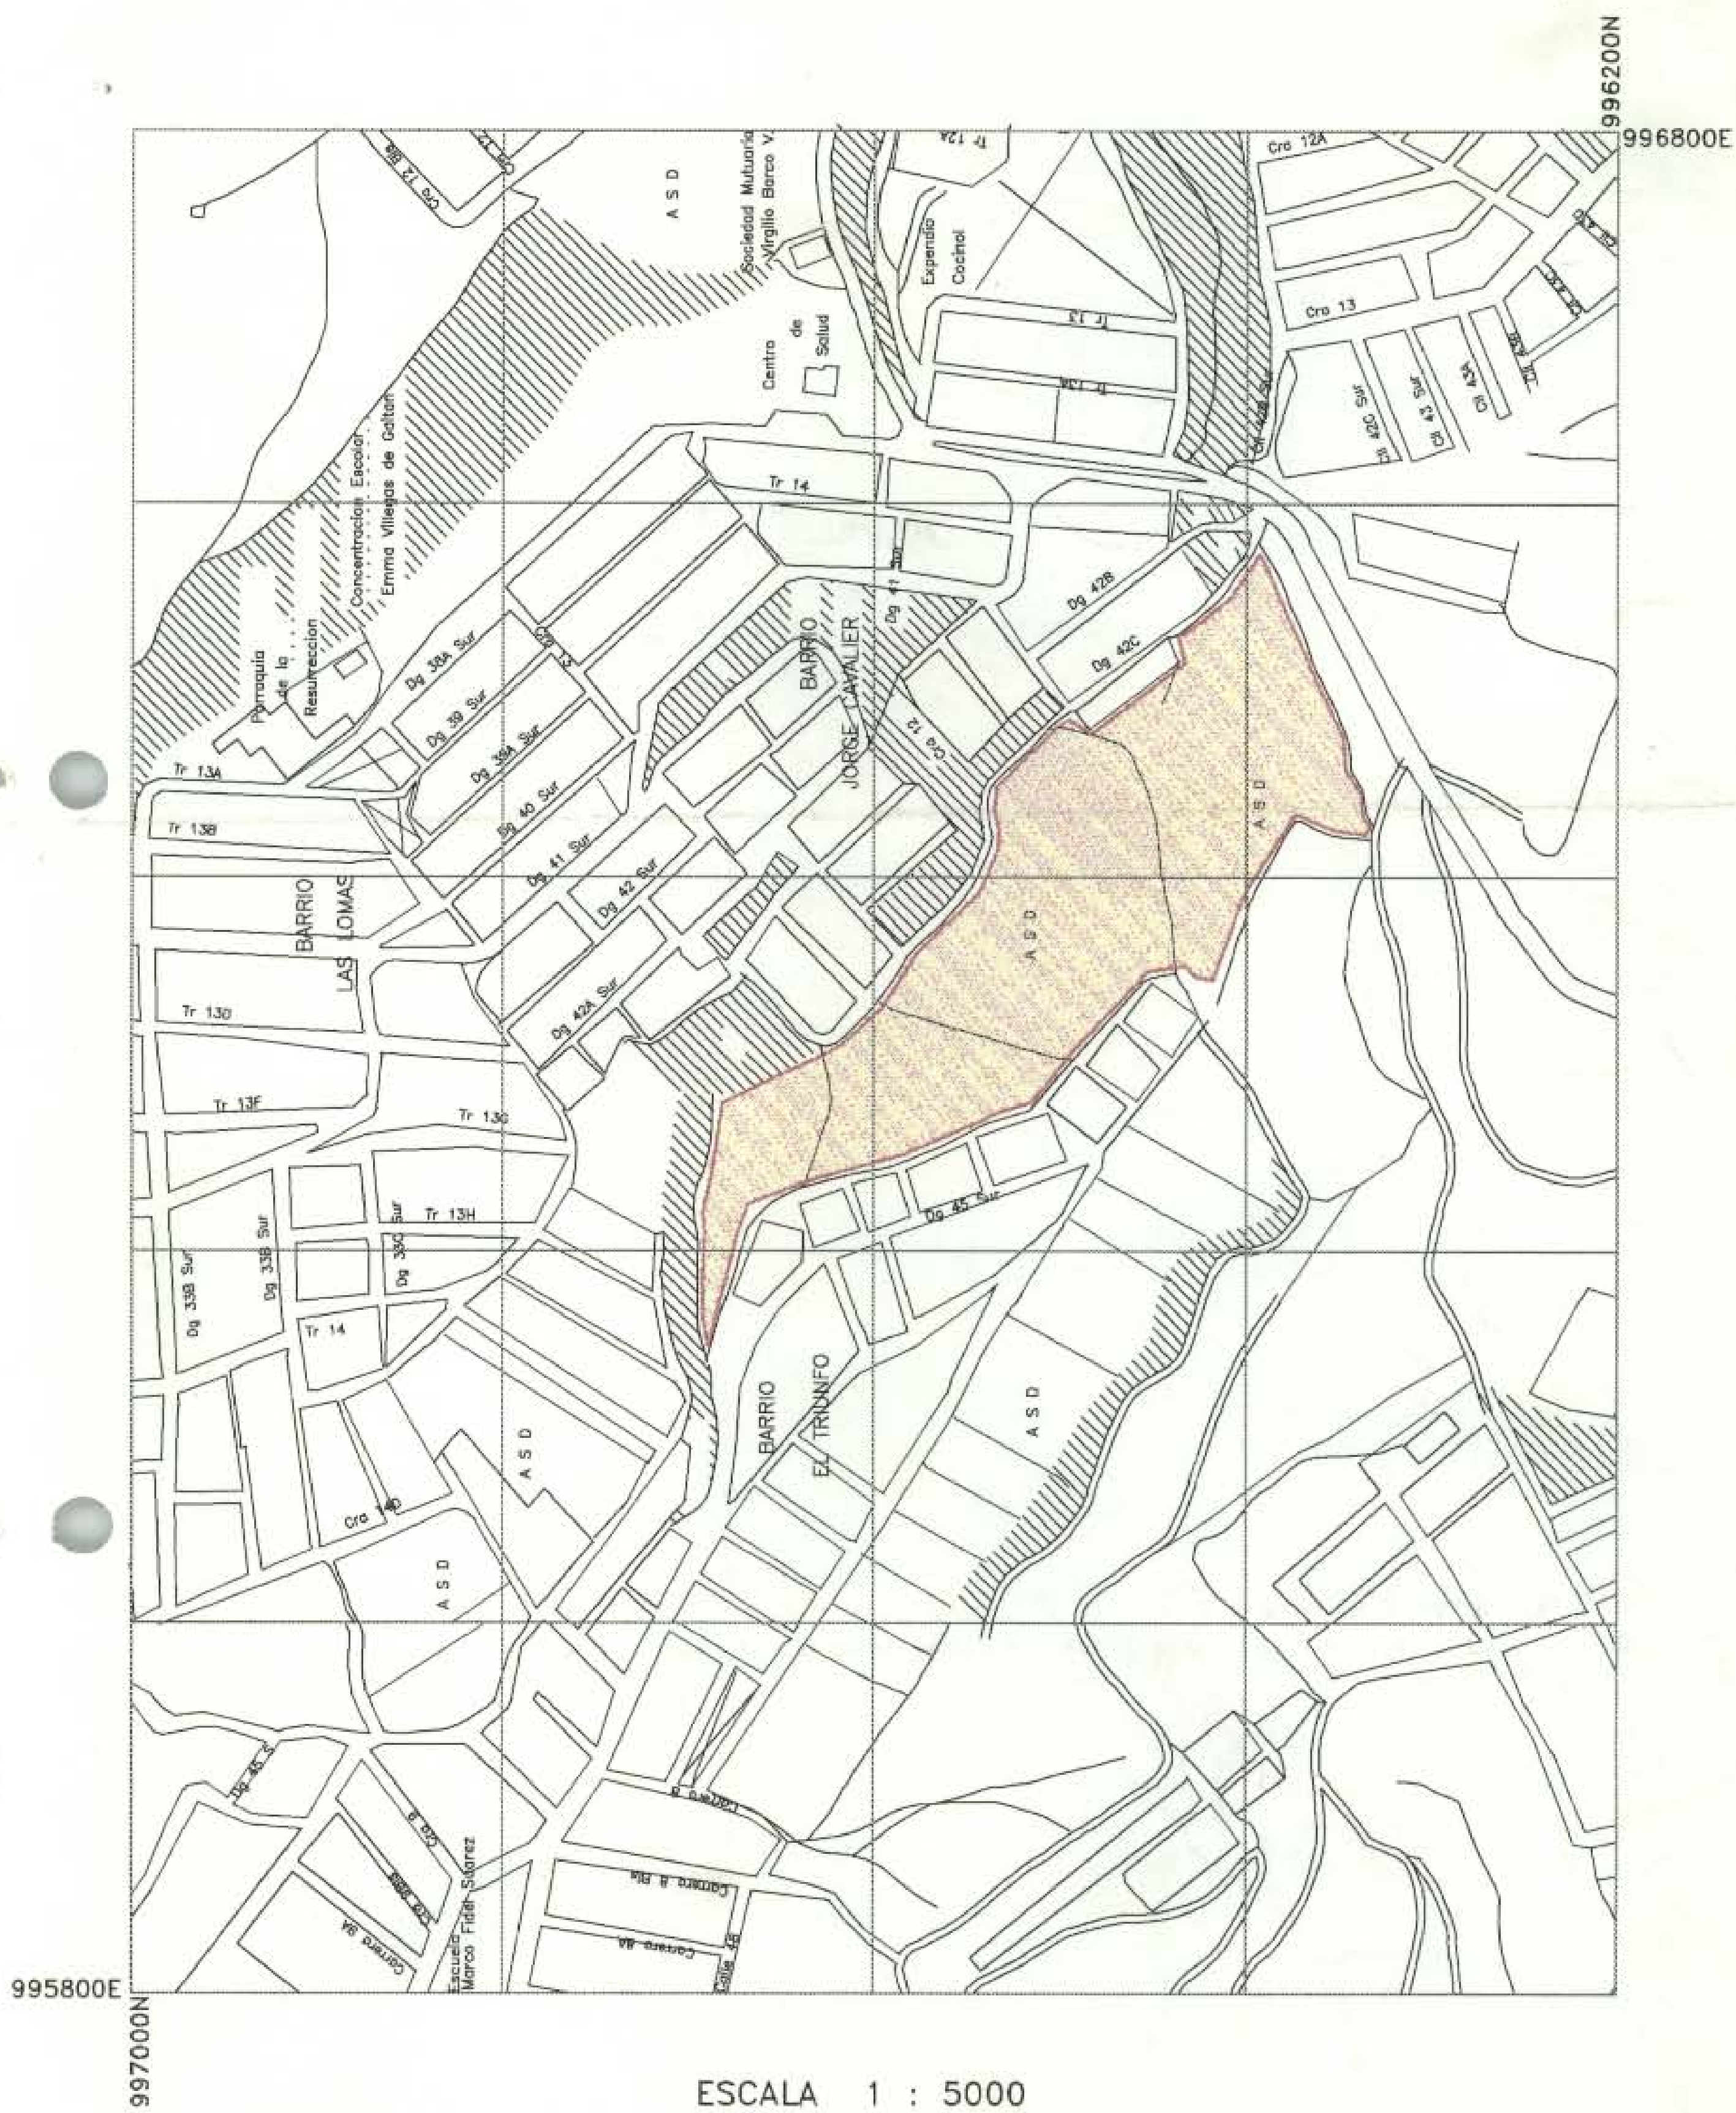
b) JUSTIFICACION TECNICA:
TERRENO CON INCHNACION, GEOLOGICAMENTE SE ENCUENTRA SOBRE SUELOS SEDIMENTARIOS (MATERIAL SUELTO) EXISTEN OBRAS DE AGUAS NEGRAS VER FOTO). LOS SERVICIOS PARA LOS BARRIOS SON DEFICIENTES.
AGUA X MANGUERA, NO HAY RED DE AGUAS LLUVIAS
TELEFONO PUBLICO

RECOMENDACIONES Y CONSIDERACIONES
REQUIERE OBRAS DE DESCAPOTE
NIVELACION DE TERRENO.
