DIRECCIÓN DE PREVENCIÓN Y ATENCIÓN DE EMERGENCIAS

DIAGNOSTICO DE EMERGENCIA No. DI-1882

Fecha de reporte y visita:	Diciembre 1 de 2003
Direcciones:	Carrera 25 # 71 – 12 Sur
Barrio:	SAN **JOSE DE LOS SAUCES**
UPZ:	67, Lucero
Localidad:	Ciudad Bolívar

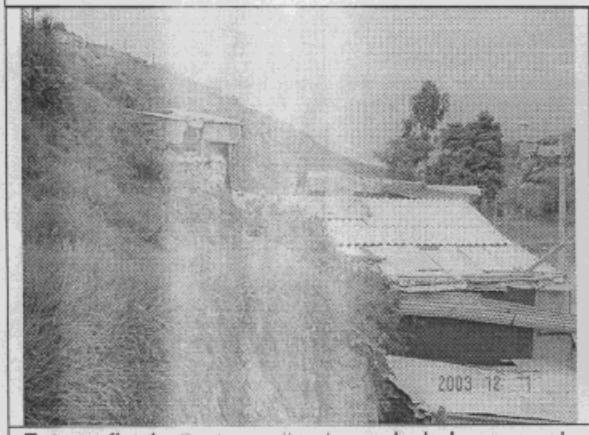
Fotografía 1. Corte realizado en la ladera para la adecuación del predio.

Fotografía 2. En la corono del talud se localiza un muro en piedra pegada.

El material de lleno en el sector del patio se encontraba expuesto a la lluvia y el muro en piedra no contaba con confinamiento mediante columnas y vigas, lo cual lo hizo susceptible al empuje del material saturado con la lluvia.

- Retirar el material deslizado que cayó dentro del predio del señor José Alfonso Balceros.
- Diseño y construcción de obras de contención en el predio del señor Balceros.
- Desviar el agua lluvia y de escorrentía que se apoza en la espalda del muro en piedra ubicado en la corona del talud de corte, así como reforzar este muro.
