1.1 CONCEPTO TÉCNICO No. CT:	CT-7847
1.2 ÁREA:	Subdirección de Análisis de Riesgos y Efectos de Cambio Climático
1.3 COORDINACIÓN:	Estudios y Conceptos Técnicos
1.4 REFERENCIA CRUZADA RADICADO IDIGER:	2014ER19842
1.5 RESPUESTA OFICIAL No.	RO-73895

2.1 SOLICITANTE:	Jesús Alberto Valverde Tello
2.2 PROYECTO:	Multifamiliar
2.3 LOCALIDAD:	4. San Cristóbal
2.4 UPZ:	50. La Gloria
2.5 BARRIO O SECTOR CATASTRAL:	San José Sur Oriental
2.6 DIRECCIÓN:	Carrera 11 Este 40-92 Sur(*)
2.7 CHIP:	AAA0153MMBS
2.8 MANZANA CATASTRAL:	01
2.9 PREDIO CATASTRAL:	37
2.10 ÁREA (Ha):	0.072
2.11 FECHA DE VISITA:	noviembre 05 de 2014

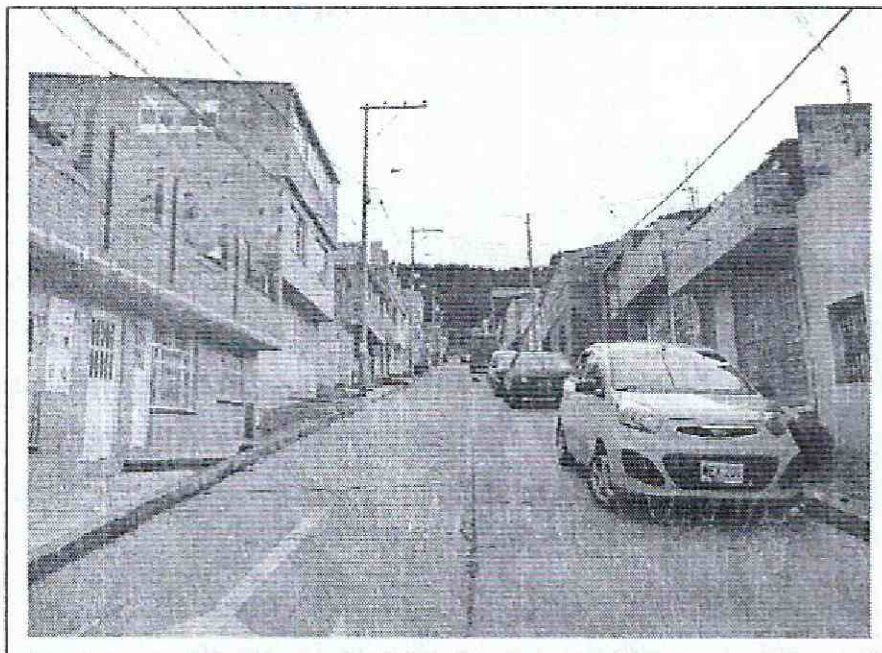
La zona de interés cuenta con un uso de suelo urbano, que corresponde a un sector consolidado con densidad de construcción alta principalmente residencial, en un terreno con pendiente media (suavemente inclinada a inclinada), contando con vías principales y secundarias pavimentadas. En el sector se encuentran edificaciones hasta de tres 3 niveles de altura, las cuales cuentan con sistemas estructurales de tipo mampostería semiconfinado. En el momento de la verificación técnica adelantada, las edificaciones en el sector no evidenciaban daños o rasgos que permitan identificar o definir la presencia de procesos de remoción en masa activos en el área del proyecto (Fotografía 1 y 2).

Fotografía No. 1. Vista del sector donde se localiza el proyecto de la Carrera 11 Este 40-92 Sur, donde se evidencia un sector consolidado cuyo uso es principalmente residencial.

Fotografía No. 2. Vista del predio de la Carrera 11 Este 40-92 Sur.
