1.1 CONCEPTO DE AMENAZA RUINA Nº CAR:	2882
1.2 ÁREA:	Análisis de Riesgos y Efectos Cambio Climático
1.3 AREA FUNCIONAL:	Conceptos Técnicos
1.4 REFERENCIA CRUZADA RADICADO IDIGER:	2017ER11526
1.5 RESPUESTA OFICIAL No.	R0-96473

2.1 SOLICITANTE:	INSPECCION 8 D DISTRITAL DE POLICIA
2.2 LOCALIDAD:	(8) KENNEDY
2.3 UPZ:	(44) AMERICAS
2.4 BARRIO O SECTOR CATASTRAL:	HIPOTECHO
2.5 DIRECCIÓN:	AVENIDA CALLE 6 No. 68 B – 39 (Av. De Las Américas)
2.6 CHIP:	AAA0040TRJH
2.7 FECHA DE VISITA:	JULIO 7 DE 2017
2.8 POBLACIÓN BENEFICIADA:	1 Persona – 1 Familia
2.9 ÁREA (m2):	200 m² (Aproximadamente)

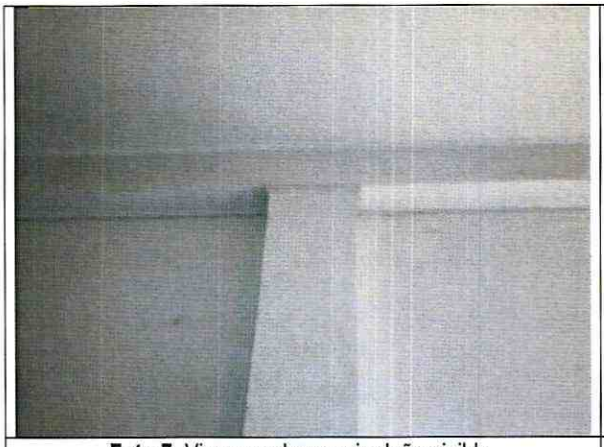
Foto 7. Vigas y columna sin daño visible.

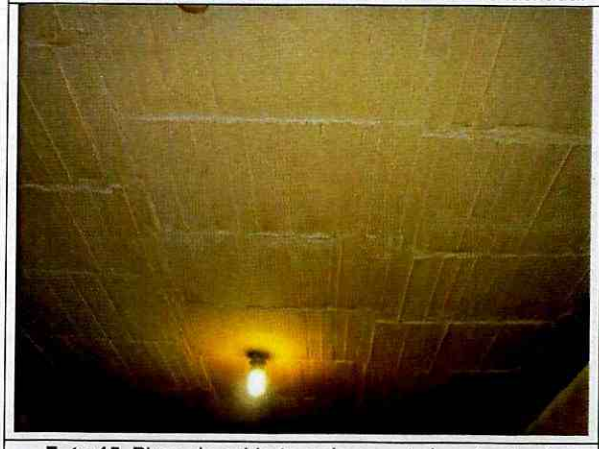
Foto 15. Placa de cubierta en buen estado estructural.
