DIAGNÓSTICO TÉCNICO – DI No. 16517
SUBDIRECCIÓN DE ANÁLISIS DE RIESGOS Y EFECTOS DE CAMBIO CLIMÁTICO
GRUPO ASISTENCIA TÉCNICA
RADICADO IDIGER 2021ER14412 EVENTO SIRE 5386038

Movimientos en masa

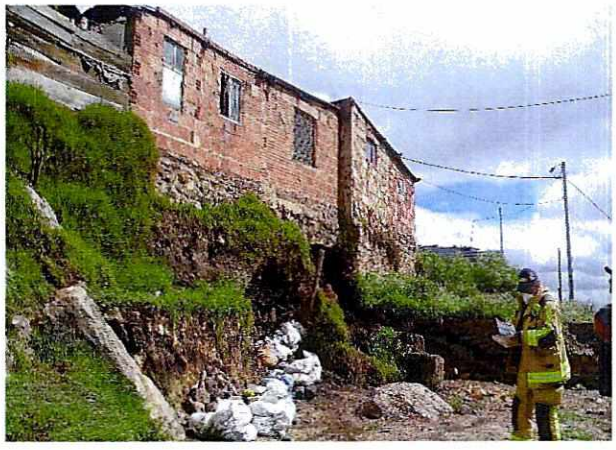
forma escalonada dadas las condiciones topográficas del terreno, por lo que se han implementado taludes de corte y/o relleno sin adecuadas medidas de contención ni sistemas para el drenaje de aguas de escorrentía superficial y subsuperficial (ver fotografías 1 y 2).

Fotografía 1. Vista de la vivienda ubicada en el predio P1, en la parte alta del talud de relleno y del movimiento en masa (fotografía tomada el 21 de septiembre de 2021).

Fotografía 2. Vista de la vivienda ubicada en el predio P1, en la parte alta del talud de relleno y del movimiento en masa (fotografía tomada el 17 de junio de 2021).

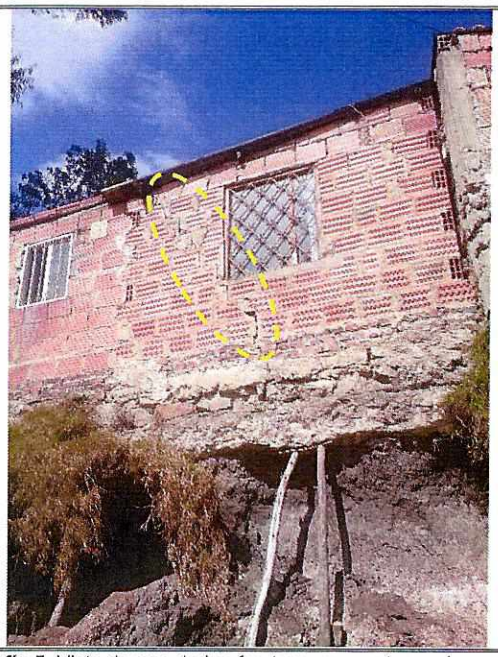
Deficientes medidas de contención del talud de relleno implementado para el emplazamiento de la vivienda del predio P1, así como ausencia de sistemas para el drenaje de aguas de escorrentía superficial y subsuperficial sobre el talud de relleno afectado.

Fotografía 3. Desprendimientos de materiales desde el muro en piedra pegada y desde el talud que confinaba el muro, sobre un lote no construido. Se observa la zona de cocina y una habitación (fotografía tomada el 21 de septiembre de 2021).

Fotografía 4. Desprendimientos de materiales desde el muro en piedra pegada y desde el talud que confinaba el muro, sobre un lote no construido. Se observa la zona de cocina y una habitación (fotografía tomada el 17 de junio de 2021).
